1	WK: 59126_524	Abschnitt-Nr.: CEB 01	Datum: Juni 2013
2	Begrenzung des Abschnitts	Kartenausschnitt:

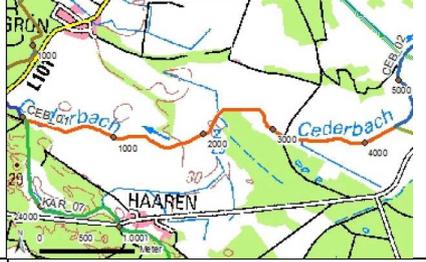
3		km von: 00+00	km bis: 04+360
Referenzzustand / Leitbildtyp:			
4	Bestand		
5	Gewässertyp 14: sandgeprägter Bach des Tieflands Kategorie: Natürlicher Wasserkörper (NWB)		
6	Abschnittsbeschreibung: Grabenartig ausgebauter, eingetiefter Gewässerabschnitt, Durch Unterhaltung hat sich ein Kastenprofil ausgebildet, das z.T. verfällt; Starker Kraut-Schilfwuchs auf der Sohle; Regelmäßig zu Rampen umgebaute Staubauwerke, die einen Wechsel von angestauten und fließenden Unterabschnitten bewirken; Durchgängiger Gewässerabschnitt, eklanter Mangel an beschattenden Gehölzen und Totholz. Der Planungsabschnitt hat Anteile an dem FFH-Gebiet Cederbach (FFH-Nr.583).		
9	Gewässerstrukturgüte	Durchschnitt. Strukturgüteklasse (5-stufig):	4
11	Bewertung des Bestandes		
12	Einstufung des ökologischen Zustands gem. C-Bericht: Zielerreichung Chemie: wahrscheinlich Zielerreichung Ökologie: wahrscheinlich

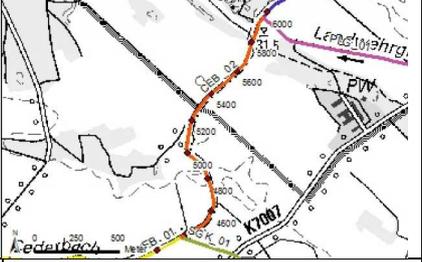
1	WK: 59126_524	Abschnitt-Nr.: CEB 02	Datum: Juni 2013
2	Begrenzung des Abschnitts	Kartenausschnitt:

3		km von: 04+360	km bis: 05+960
Referenzzustand / Leitbildtyp:			
4	Bestand		
5	Gewässertyp 14: sandgeprägter Bach des Tieflands Kategorie: Natürlicher Wasserkörper (NWB)		
6	Abschnittsbeschreibung: Grabenartig ausgebauter, eingetiefter Gewässerabschnitt, Durch Unterhaltung hat sich ein Kastenprofil ausgebildet, das z.T. verfällt; Starker Kraut-Schilfwuchs auf der Sohle, Regelmäßig zu Rampen umgebauten Staubauwerke, die einen Wechsel von angestauten und fließenden Unterabschnitten bewirken; durchgängiger Gewässerabschnitt, eklatanter Mangel an beschattenden Gehölzen und Totholz. Der Planungsabschnitt hat Anteile an dem FFH-Gebiet Cederbach (FFH-Nr.583).		
9	Gewässerstrukturgüte	Durchschnitt. Strukturgüteklasse (5-stufig):	4
11	Bewertung des Bestandes		
12	Einstufung des ökologischen Zustands gem. C-Bericht: Zielerreichung Chemie: wahrscheinlich Zielerreichung Ökologie: wahrscheinlich

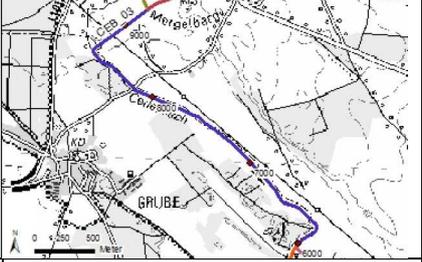
1	WK: 59126_524	Abschnitt-Nr.: CEB 03	Datum: Juni 2013
2	Begrenzung des Abschnitts	Kartenausschnitt:

3		km von: 05+960	km bis: 09+225
Referenzzustand / Leitbildtyp:			
4	Bestand		
5	Gewässertyp 14: sandgeprägter Bach des Tieflands Kategorie: Natürlicher Wasserkörper (NWB)		
6	Abschnittsbeschreibung: Grabenartig ausgebauter, eingetiefter Gewässerabschnitt, Durch Unterhaltung hat sich ein Kastenprofil ausgebildet, das z.T. verfällt; Starker Kraut-Schilfwuchs auf der Sohle, Regelmäßig zu Rampen umgebaute Staubauwerke, die einen Wechsel von angestauten und fließenden Unterabschnitten bewirken; Durchgängiger Gewässerabschnitt, eklatanter Mangel an beschattenden Gehölzen und Totholz. Der Planungsabschnitt hat Anteile an dem FFH-Gebiet Cederbach (FFH-Nr.583).		
9	Gewässerstrukturgüte	Durchschnitt. Strukturgüteklasse (5-stufig):	4
11	Bewertung des Bestandes		
12	Einstufung des ökologischen Zustands gem. C-Bericht: Zielerreichung Chemie: wahrscheinlich Zielerreichung Ökologie: wahrscheinlich

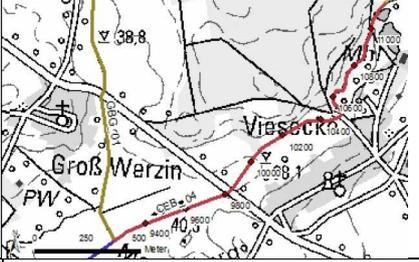
1	WK: 59126_524	Abschnitt-Nr.: CEB 04	Datum: Juni 2013
2	Begrenzung des Abschnitts	Kartenausschnitt:

3		km von: 09+225	km bis: 11+140 km
Referenzzustand / Leitbildtyp:			
4	Bestand		
5	Gewässertyp 14: sandgeprägter Bach des Tieflands Kategorie: Natürlicher Wasserkörper (NWB)		
6	Abschnittsbeschreibung: Heterogener Gewässerabschnitt: Grabenartig ausgebaut und eingetieft mit beginnender Eigenstrukturierung der Ufer; Die Viesecker Mühle (Mühlteich, Damm, Mühlkanal, Umleitungsstrecke) dominiert den Gesamtcharakter des Gewässerabschnitts, Cederbach führt hier gegenüber des Mühlkanals nur wenig Wasser; Cederbach ist durch Staubaauwerk an der Mühle unterbrochen; Umgehungsgerinne ist nur bedingt durchgängig, Sedimentologische Durchgängigkeit ist nicht gegeben; Dennoch ist das Gewässer in Teilen gut beschattet und weist in der Umleitungsstrecke z.T. naturnahe Sohlstrukturen auf (Kiesbänke). Der Planungsabschnitt hat Anteile an dem FFH-Gebiet Cederbach (FFH-Nr.583).

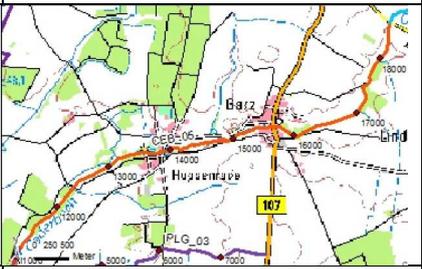
1	WK: 59126_524	Abschnitt-Nr.: CEB 05	Datum: Juni 2013
2	Begrenzung des Abschnitts	Kartenausschnitt:

3		km von: 11+140	km bis: 18+550
Referenzzustand / Leitbildtyp:			
4	Bestand		
5	Gewässertyp 14: sandgeprägter Bach des Tieflands Kategorie: Natürlicher Wasserkörper (NWB)		
6	Abschnittsbeschreibung: Meist grabenartig ausgebauter Gewässerabschnitt in meist naturnahem, dörflichem Gewässerumfeld mit Wald, (Feucht-)Wiesen und Ackerflächen; Vielfältige, im Vergleich zu unterstrom relativ naturnahe Sohlstrukturen die jedoch anthropogen bedingt sind (z.B. Kiesschüttungen), Im Oberlauf starke Eintiefung durch Begradigung; Durchgängigkeit unterbrochen am Stau Hoppenrade (Teich im Hauptschluss) Der Planungsabschnitt hat Anteile an dem FFH-Gebiet <i>Cederbach</i> (FFH-Nr.583).		
9	Gewässerstrukturgüte	Durchschnitt. Strukturgüteklasse (5-stufig):	3
11	Bewertung des Bestandes		
12	Einstufung des ökologischen Zustands gem. C-Bericht: Zielerreichung Chemie: wahrscheinlich Zielerreichung Ökologie: wahrscheinlich

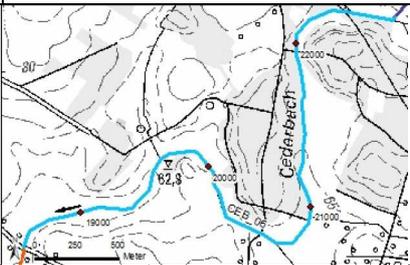
1	WK: 59126_524	Abschnitt-Nr.: CEB 06	Datum: Juni 2013
2	Begrenzung des Abschnitts	Kartenausschnitt:

3		km von: 18+550	km bis: 22+700
Referenzzustand / Leitbildtyp:			
4	Bestand		
5	Gewässertyp 14: sandgeprägter Bach des Tieflands Kategorie: Natürlicher Wasserkörper (NWB)		
6	Abschnittsbeschreibung: Meist grabenartig ausgebauter Gewässerabschnitt in meist naturnahem Gewässerumfeld mit Wald, (Feucht-)Wiesen und Ackerflächen; Kastenprofil durch Unterhaltung; Vielfältige, im Vergleich zum Unterlauf relativ naturnahe Sohlstrukturen die jedoch anthropogen bedingt sind (z.B. Kiesschüttungen), Starke Eintiefung durch Begradigung; Der Planungsabschnitt hat Anteile an dem FFH-Gebiet <i>Cederbach</i> (FFH-Nr.583).		
9	Gewässerstrukturgüte	Durchschnitt. Strukturgüteklasse (5-stufig):	4
11	Bewertung des Bestandes		
12	Einstufung des ökologischen Zustands gem. C-Bericht: Zielerreichung Chemie: wahrscheinlich Zielerreichung Ökologie: wahrscheinlich

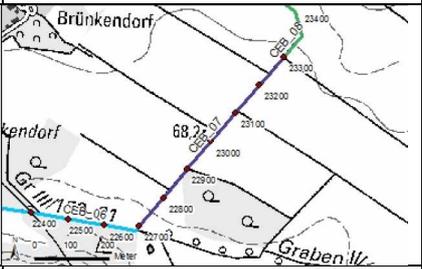
1	WK: 59126_524	Abschnitt-Nr.: CEB 07	Datum: Juni 2013
2	Begrenzung des Abschnitts	Kartenausschnitt:

3		km von: 22+700	km bis: 23+300
Referenzzustand / Leitbildtyp:			
4	Bestand		
5	Gewässertyp 14: sandgeprägter Bach des Tieflands Kategorie: Natürlicher Wasserkörper (NWB)		
6	Abschnittsbeschreibung: Grabenartig ausgebauter, eingetiefter Gewässerabschnitt, in weitem, von Entwässerungsgräben durchzogenem Muldental; Gewässercharakter stark verfremdet; Kein holziger Bewuchs, kein Totholz; Drei Staubauwerke stören die Durchgängigkeit und das hydrologische Regime; Durchgängigkeit ist nicht gegeben.		
9	Gewässerstrukturgüte	Durchschnitt. Strukturgüteklasse (5-stufig):	5
11	Bewertung des Bestandes		
12	Einstufung des ökologischen Zustands gem. C-Bericht: Zielerreichung Chemie: wahrscheinlich Zielerreichung Ökologie: wahrscheinlich		
13	Festgestellte Defizite in den Bereichen: Hydromorphologische Qualitätskomponenten: Verarmte Gewässerstruktur, Durchwanderbarkeit an einem oder mehreren Bauwerken unterbrochen, Gestörtes Hydrologisches Regime und unnatürliches Fließverhalten (vor allem Staubewirtschaftung)
