Bestandsaufnahme (gem. C-Bericht)		Beschreibung des Planungsabschnitts	
Gewässername	Wentowkanal	FW-P_ID (GEK-DB)	58152_P01
WK-Code	DEBB58152_298	Station	0 - 1800
Gewässerkategorie	Fließgewässer	typischer Aspekt

DEFIZITANALYSE W_01

Bestandsaufnahme (gem. C-Bericht)		Beschreibung des Planungsabschnitts	
Gewässername	Wentowkanal	FW-P_ID (GEK-DB)	58152_P02
WK-Code	DEBB58152_300	Station	9112 - 9312
Gewässerkategorie	Fließgewässer	typischer Aspekt

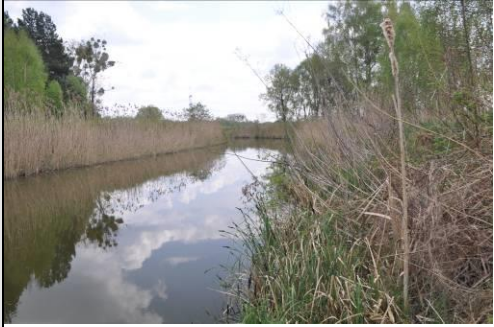
Kategorie	HMWB		
LAWA-Typ	21		
Signifikante Belastungen	<ul style="list-style-type: none"> • Diffuse Quellen; • Abflussregulierung u. morph. Veränderungen; 		
Validierung im Rahmen des Projektes			
Kategorie	AWB	durch Kulturland und Siedlungsbereiche verlaufender Abschnitt; Ufer überwiegend mit Schilf bewachsen	
LAWA-Typ	21k

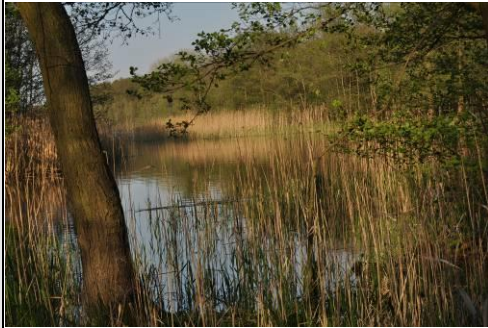
Kategorie	NWB		
LAWA-Typ	14		
Signifikante Belastungen	<ul style="list-style-type: none"> Abflussregulierung u. morph. Veränderungen; 		
Validierung im Rahmen des Projektes			
Kategorie	HMWB	überwiegend im Wald gelegener abschnitt mit strukturreichen, Schilf bewachsenen Ufern und moorigem Umland	
LAWA-Typ	21
