Gewässerentwicklungskonzept (GEK) für das Teileinzugsgebiet Nieplitz (Nuth_Nieplitz)

im Auftrag des
Landesamt für Umwelt, Gesundheit und Verbraucherschutz Brandenburg
(2010)

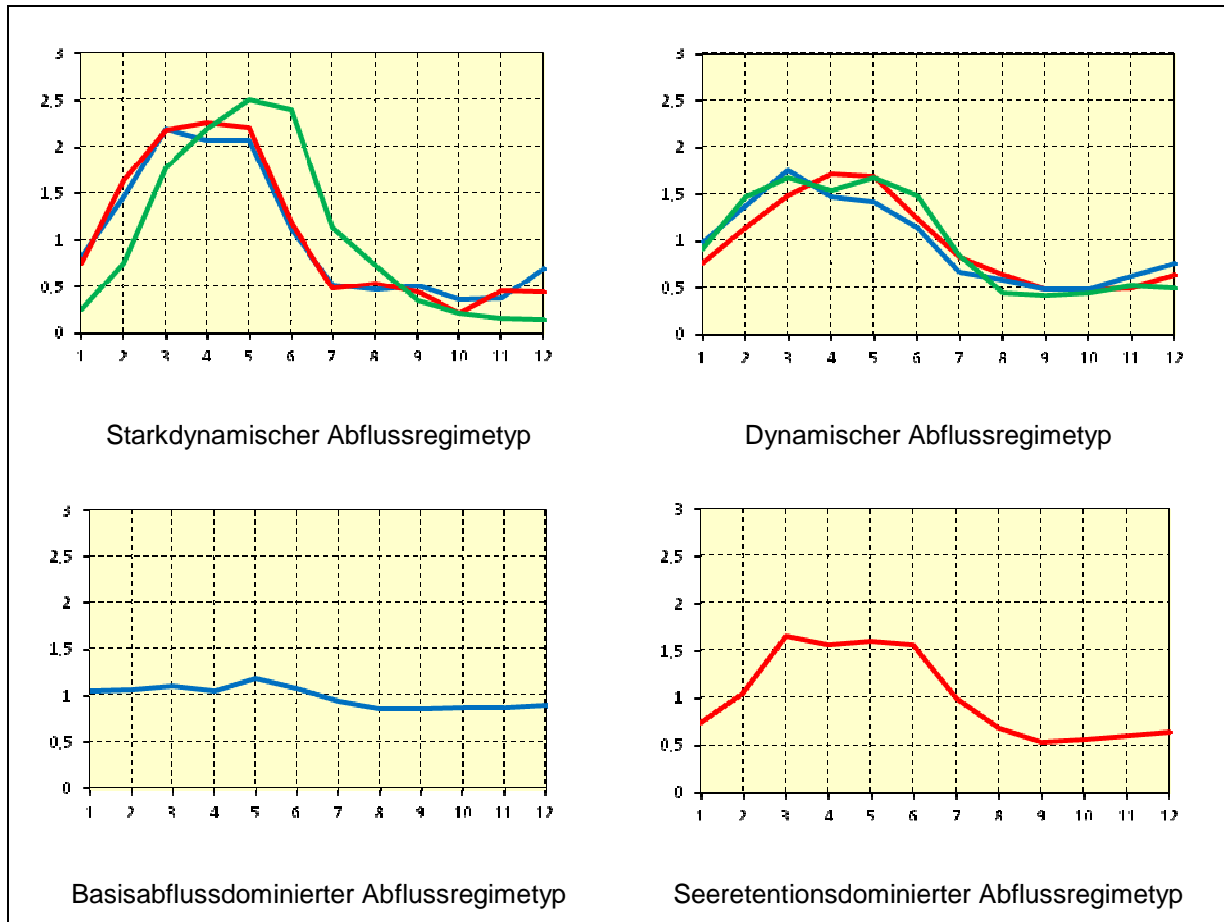
Abbildung 2-17: Eine exemplarische Gegenüberstellung grundlegender Typen des Abflussregimes in Mecklenburg-Vorpommern; Zeitbezug des hydrologischen Jahres 1 = November, 12 = Oktober (nach MEHL 1998)

- (1) Starkdynamischer Abflussregimetyp,
- (2) Dynamischer Abflussregimetyp,
- (3) Seeretentionsdominierter Abflussregimetyp,
- (4) Basisabflussdominierter Abflussregimetyp,
- (5) Periodischer Abflussregimetyp,
- (6) Rückstaudominierter Abflussregimetyp,
- (7) Brackwasserbeeinflusster Abflussregimetyp,
- (8) Karstgeprägter Abflussregimetyp.

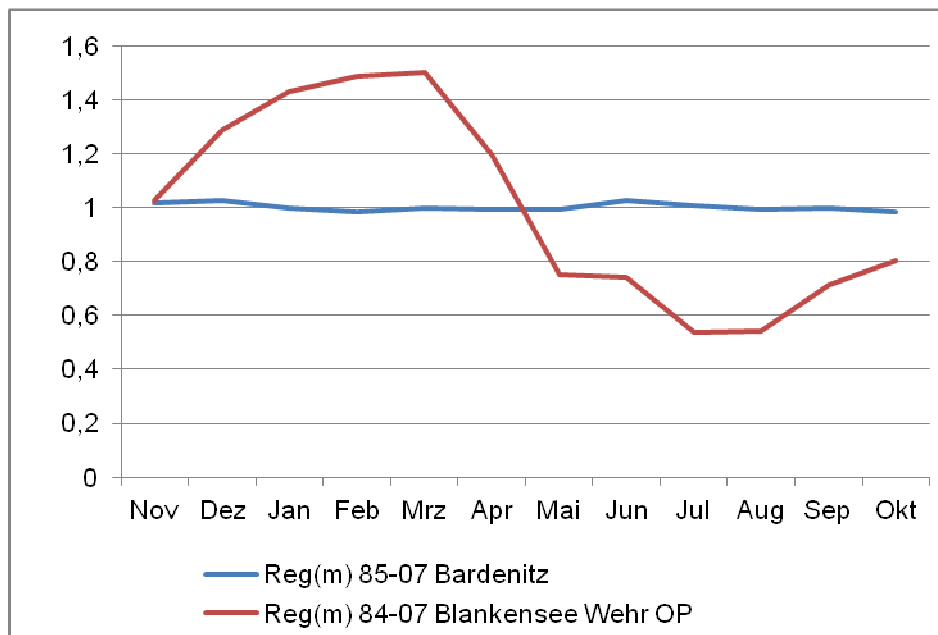
Abbildung 2-18: Abflussregime der Pegel Bardenitz und Blankensee Wehr OP (Legende: Reg(m) Zeitreihe Pegelname) (nach LUGV 2010a)

Entsprechend der Gleichung 2-1 wurden für die Pegel Bardenitz (am Bardenitzer Fließ) und Blankensee Wehr OP (an der Nieplitz) die Abflussregime für die jeweiligen Messreihen berechnet (Abb. 2-18).

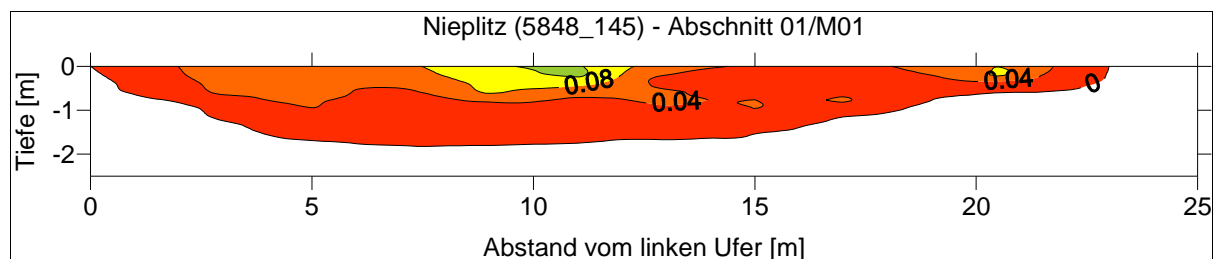
Abbildung 5-4: Messprofil DE5848_145_M01

Der Wasserkörper DE5848_145 der Nieplitz weist Breitenunterschiede von 18 bis 23 m auf. Das erste Messprofil **M01** befindet sich im Aufweitungsbereich des Schiasser Sees. Die Fließgeschwindigkeit liegt insgesamt im WK zwischen null bis maximal 0,16 m/s, wobei eine Geschwindigkeit von 0,04 m/s dominiert. Es herrschen somit geringe Unterschiede vor.

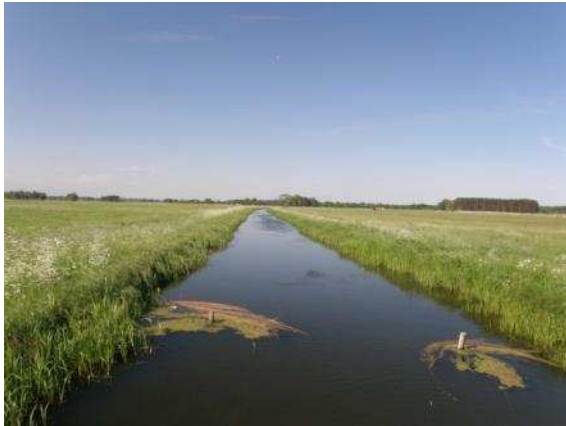
Abbildung 5-43: Brück-Neuendorfer Kanal, oberhalb des Wehres Schäpe

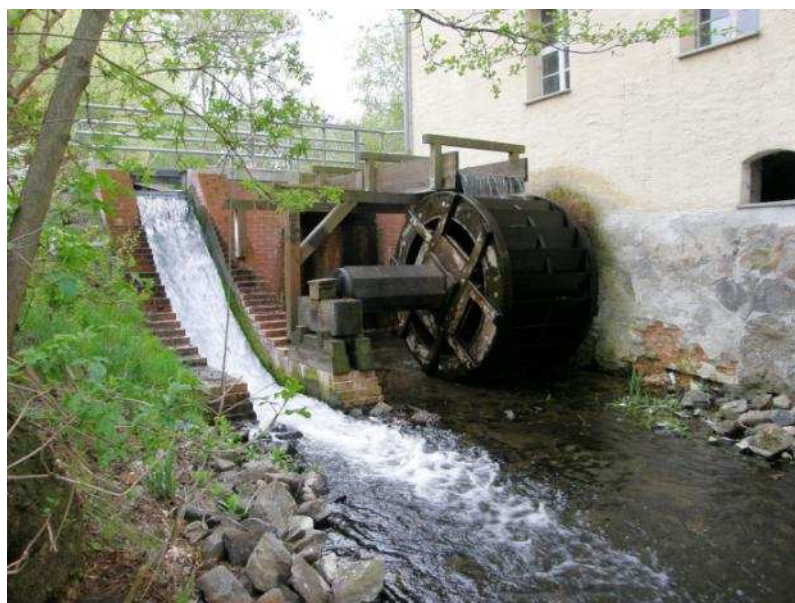
Abbildung 5-53: rekonstruierte ehemalige Mühle im Schlalacher Graben
