Gewässername	Roter Graben	WK-Code	DE587538_933		
Planungsabschnitt	DE587538_933_P01	Stationierung	km von 2+597 bis 3+597		
Begrenzung des Abschnitts

Gewässername	Roter Graben	WK-Code	DE587538_933		
Planungsabschnitt	DE587538_933_P02	Stationierung	km von 3+597 bis 8+434		
Begrenzung des Abschnitts

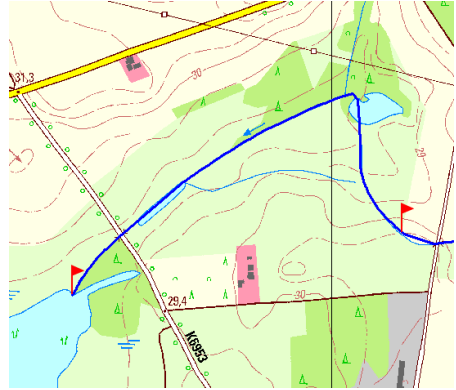
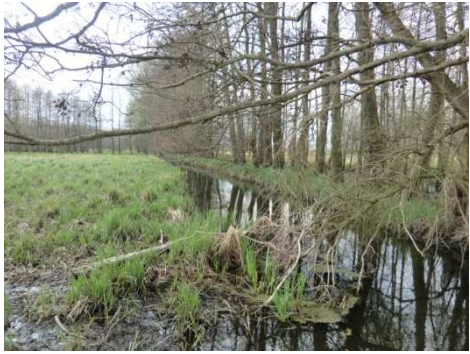
Mündung in den Pritzerber See bis unterhalb des Feldweges zw. Hohenferchesar bis zur L99				
Bestand BWP FGG Elbe	LAWA-Typ	Typ 0 – künstliche Gewässer			
	Kategorie	AWB			
	Zielerreichung Ökologie	unwahrscheinlich			
	Zielerreichung Chemie	wahrscheinlich			
Aktueller Zustand (2012)	LAWA-Typ-Vorschlag	Typ 0 – künstliche Gewässer			
	Kategorie-Vorschlag	AWB			
	Entwicklungstyp (ökologisches Potential)				
	Hydromorphologische Qualitätskomponente	Gewässerstrukturgüte	Hydrologische Zustandsklasse	Ökologische Durchgängigkeit	
		GK 3	unbewertet	ja	
Defizit	-1	U	0		
Beschreibung	Geradlinig ausgebautes Gewässer, jedoch sind die Ufer teilweise verfallen, Gehölzgalerie sowie Einzelgehölze beidseitig mit Lücken, es sind besondere Strukturen, wie Prallbäume und Wurzelanspülungen zu finden, zudem viel Totholz am Ufer und auf der Sohle, bei fehlender Beschattung sind Kraut und Röhrlicht zu finden, durch Feuchtwiesen sowie naturnahe Biotope (Röhrlicht) und Wald verlaufend

Belastungen	– keine durchgehende Beschattung				
Restriktionen	– ca. 120 m im Mündungsbereich NSG „Untere Havel Süd“ – DE3440-505, FFH-Gebiet „Niederung der Unteren Havel/Gölper See“- DE3339-301, SPA-Gebiet „Niederung der Unteren Havel“ – DE339-402, Naturpark „Westhavelland“- DE3340-701 und Landschaftsschutzgebiet „Westhavelland“ – DE3340-602				
Vorschläge für Maßnahmen/Umsetzungstrategien

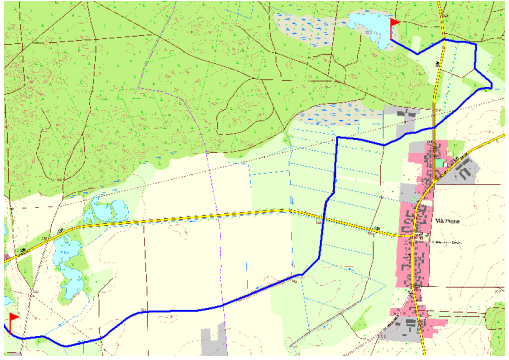
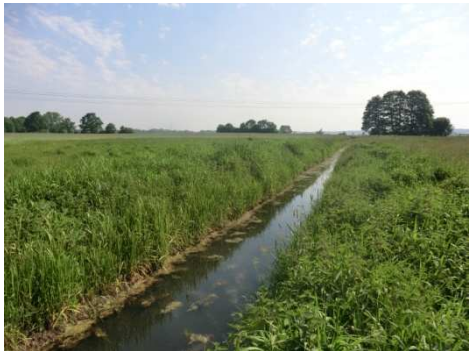
Bereich unterhalb des Feldweges zw. Hohenferchesar bis zur L99 und bis zum WK-Ende				
Bestand BWP FGG Elbe	LAWA-Typ	Typ 0 – künstliche Gewässer			
	Kategorie	AWB			
	Zielerreichung Ökologie	unwahrscheinlich			
	Zielerreichung Chemie	wahrscheinlich			
Aktueller Zustand (2012)	LAWA-Typ-Vorschlag	Typ 0 – künstliche Gewässer			
	Kategorie-Vorschlag	AWB			
	Entwicklungstyp (ökologisches Potential)				
	Hydromorphologische Qualitätskomponente	Gewässerstrukturgüte	Hydrologische Zustandsklasse	Ökologische Durchgängigkeit	
		GK 4	unbewertet	nein	
Defizit	-2	U	-3		
Beschreibung	<p>Ausgebautes, geradliniges Gewässer im Trapezprofil, stark eingetieft, Kraut am Ufer, keine Gehölze, keine Eigendynamik, im Oberlauf sehr wenig wasserführend, keine Fließgeschwindigkeit, ab St.7+797 kein Wasser vorhanden, sowohl durch Ackerflächen als auch Grünland verlaufend;</p> <p><u>Bemerkung:</u> bei St.5+497 fraglich ob Routenteile miteinander verbunden sind bzw. Route richtig verortet wurde</p>

Belastungen	<ul style="list-style-type: none"> – 600 m lange Verrohrung (von St.4+497 bis 5+097) – keine Randstreifen – keine Beschattung 				
Restriktionen					
Vorschläge für Maßnahmen/Umsetzungstrategien
