Abschnittsblatt

1	WK DEBB 58912_502 Schleusenkanal Garz	Abschnitt Nr. 58912_502_P01
2	Begrenzung des Abschnitts	Strodehne bis Ausbau Kuhlhausen
3		km von 0+00 bis 0+600
	Referenzzustand / Leitbildtyp: Fließgewässertyp 19 (kleine Niederungsfließgewässer in Fluss- und Stromtälern)	
4	Bestand	
5	Bestand gem. C-Bericht : Fließgewässertyp 19 (kleine Niederungsfließgewässer in Fluss- und Stromtälern) Kategorie: natürlich, sehr gut	
6	Verbale Beschreibung, Foto :

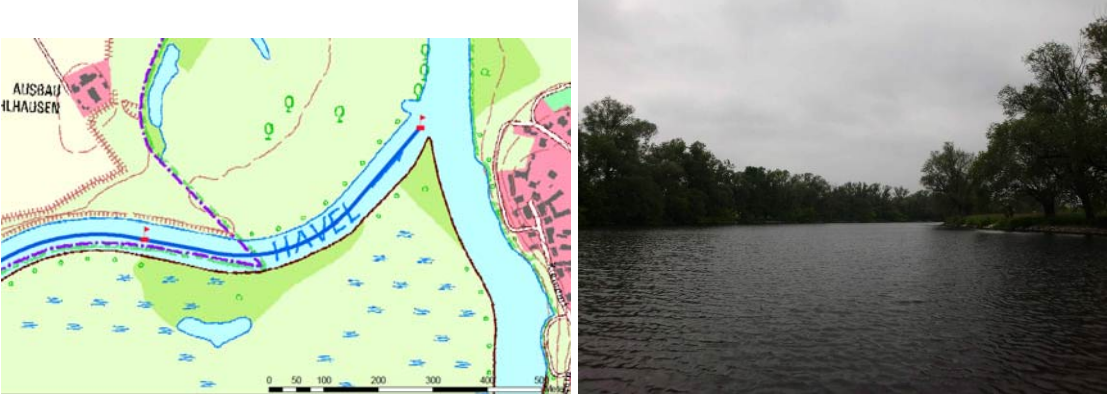
9	Gewässerstrukturgüte	Strukturgüte 5, sehr stark verändert, überwiegend Gkl.IV, sehr große Defizite
11	Bewertung des Bestandes	
12	Bewertung gem. C-Bericht: Zielerreichung Chemie. unklar Zielerreichung Ökologie: unklar	
13	Verbale Bewertung Rechts Gewässerrandstreifen (Gehölzsaum), links kein Gewässerrandstreifen, keine Uferabbrüche, Uferbefestigung (Steinschüttung-Deckwerk), keine Eigendynamik, sehr breit, keine Varianz, vorhanden, beidseitig Grünland, links lückige Gehölzreihe, kein Totholz, leicht gewunden

14	Belastungen	
15	Verbale Beschreibung Deckwerk	
16	Restriktionen Festgesetztes Überschwemmungsgebiet nach § 100a Abs. 1 S.1 BbgWG (Fassg. 08.12.2004)

FFH-Gebiet „Niederung der Unteren Havel / Gülper See“ 3339-301 NSG „Untere Havel Nord“ 3339-504 SPA „Niederung der Unteren Havel“ DE 3339-402 Landschaftsschutzgebiet „Westhavelland“ 3340-602 Naturpark „Westhavelland“ 3340-701
17	Verbale Beschreibung
18	Entwicklungsziele / Entwicklungsstrategien
19	Verbale Beschreibung Deckwerksentfesselung mindestens an Gleithängen, Belassen von Totholz, Ufergehölstreifen (mind. 10m) initiieren

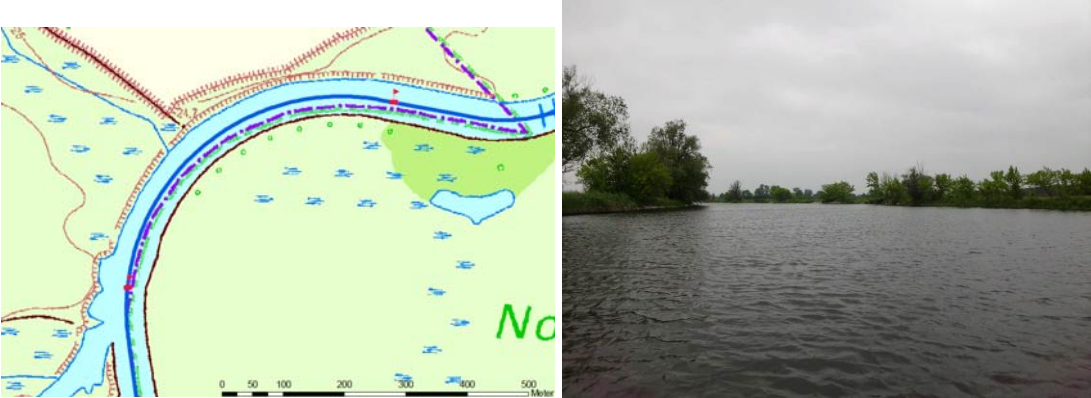
1	WK DEBB 58912_502 Schleusenkanal Garz	Abschnitt Nr. 58912_502_P02
2	Begrenzung des Abschnitts	
3		km von 0+600 bis 1+200
	Referenzzustand / Leitbildtyp: Fließgewässertyp 19 (kleine Niederungsfießgewässer in Fluß- und Stromtälern)	
4	Bestand	
5	Bestand gem. C-Bericht : Fließgewässertyp 19 (kleine Niederungsfießgewässer in Fluß- und Stromtälern) Kategorie: natürlich, sehr stark verändert	
6	Verbale Beschreibung, Foto :

9	Gewässerstrukturgüte	Strukturgüte 5, sehr stark verändert, überwiegend Gkl.IV, sehr große Defizite
11	Bewertung des Bestandes	
12	Bewertung gem. C-Bericht: Zielerreichung Chemie. unklar Zielerreichung Ökologie: unklar	
13	Verbale Bewertung kein Gewässerrandstreifen, keine Uferabbrüche, Uferbefestigung (Steinschüttung-Deckwerk), keine Eigendynamik, sehr breit, keine Varianz, vorhanden, beidseitig Grünland, links beidseitig Gehölzreihe, kein Totholz, gewunden	
14	Belastungen	
15	Verbale Beschreibung Deckwerk

<p>Festgesetztes Überschwemmungsgebiet nach § 100a Abs. 1 S.1 BbgWG (Fassg. 08.12.2004)</p> <p>FFH-Gebiet „Niederung der Unteren Havel / Gülper See“ 3339-301</p> <p>NSG „Untere Havel Nord“ 3339-504</p> <p>SPA „Niederung der Unteren Havel“ DE 3339-402</p> <p>Landschaftsschutzgebiet „Westhavelland“ 3340-602</p> <p>Naturpark „Westhavelland“ 3340-701</p>
17	Verbale Beschreibung
18	Entwicklungsziele / Entwicklungsstrategien
19	<p>Verbale Beschreibung</p> <p>Deckwerksentfesselung mindestens an Gleithängen, Belassen von Totholz, Ufergehölzstreifen (mind. 10m) initiieren</p>

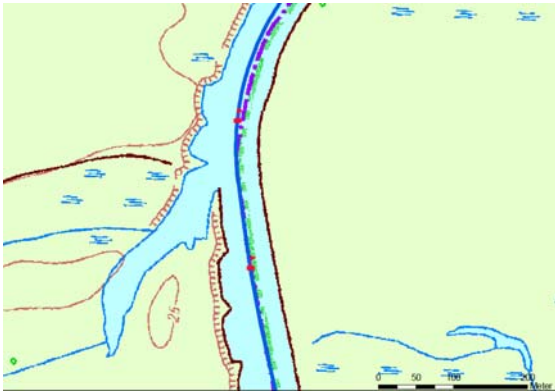
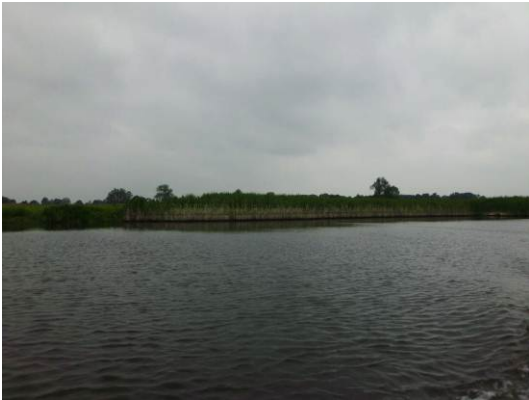
1	WK DEBB 58912_502 Schleusenkanal Garz	Abschnitt Nr. 58912_502_P03
2	Begrenzung des Abschnitts	
3		km von 1+200 bis 1+400
	Referenzzustand / Leitbildtyp: Fließgewässertyp 19 (kleine Niederungsfießgewässer in Fluß- und Stromtälern)	
4	Bestand	
5	Bestand gem. C-Bericht : Fließgewässertyp 19 (kleine Niederungsfießgewässer in Fluß- und Stromtälern) Kategorie: natürlich, deutlich verändert	
6	Verbale Beschreibung, Foto :

9	Gewässerstrukturgüte	Strukturgüte 4, deutlich verändert, überwiegend Gkl.III, große Defizite
11	Bewertung des Bestandes	
12	Bewertung gem. C-Bericht: Zielerreichung Chemie. unklar Zielerreichung Ökologie: unklar	
13	Verbale Bewertung Einmündung Altarm, breiter Schilfröhricht. Überwachsene Buhnen, Ufergehölze sporadisch, keine Eigendynamik, sehr breit, keine Varianz, vorhanden, beidseitig Grünland, kein Totholz, gewunden	
14	Belastungen	
15	Verbale Beschreibung Rechts Deckwerk

<p>Festgesetztes Überschwemmungsgebiet nach § 100a Abs. 1 S.1 BbgWG (Fassg. 08.12.2004)</p> <p>FFH-Gebiet „Niederung der Unteren Havel / Gülper See“ 3339-301</p> <p>NSG „Untere Havel Nord“ 3339-504</p> <p>SPA „Niederung der Unteren Havel“ DE 3339-402</p> <p>Landschaftsschutzgebiet „Westhavelland“ 3340-602</p> <p>Naturpark „Westhavelland“ 3340-701</p>
17	Verbale Beschreibung
18	Entwicklungsziele / Entwicklungsstrategien
19	<p>Verbale Beschreibung</p> <p>Deckwerksentfesselung mindestens an Gleithängen, Belassen von Totholz, Ufergehölzstreifen (mind. 10m) initiieren</p>

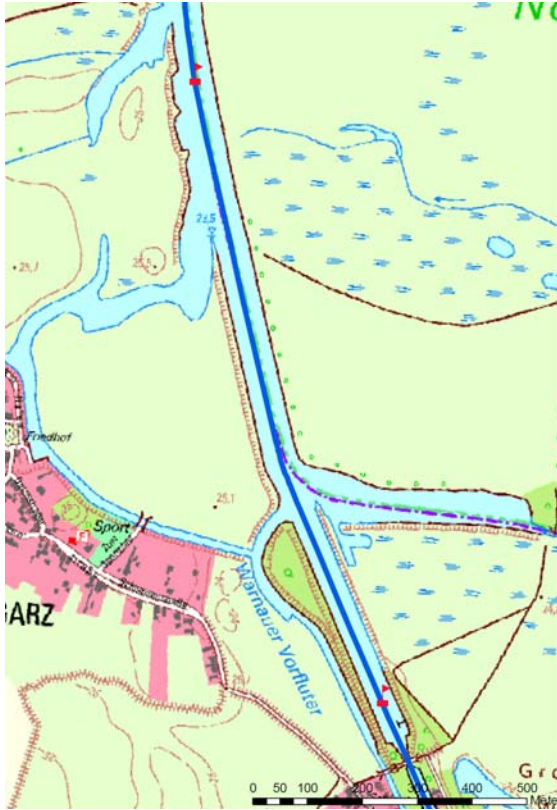
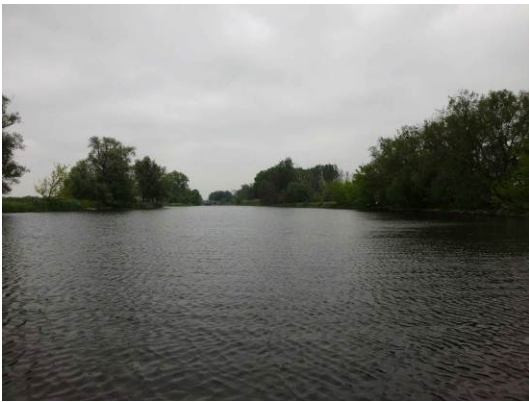
1	WK DEBB 58912_502 Schleusenkanal Garz	Abschnitt Nr. 58912_502_P04
2	Begrenzung des Abschnitts	
3		km von 1+400 bis 2+600
	Referenzzustand / Leitbildtyp: Fließgewässertyp 19 (kleine Niederungsfießgewässer in Fluß- und Stromtälern)	
4	Bestand	
5	Bestand gem. C-Bericht : Fließgewässertyp 19 (kleine Niederungsfießgewässer in Fluß- und Stromtälern) Kategorie: natürlich, sehr stark verändert	
6	Verbale Beschreibung, Foto :

9	Gewässerstrukturgüte	Strukturgüte 5, sehr stark verändert, überwiegend Gkl.IV, sehr große Defizite
11	Bewertung des Bestandes	
12	Bewertung gem. C-Bericht: Zielerreichung Chemie. unklar Zielerreichung Ökologie: unklar

13	Verbale Bewertung Einmündung Altarm, beidseitig Deckwerk (Steinpackungen), Ufergehölze sporadisch, keine Eigendynamik, sehr breit, keine Varianz, vorhanden, beidseitig Grünland, kein Totholz, ungenügender Gewässerrandstreifen, gerade
14	Belastungen
15	Verbale Beschreibung Deckwerk
16	Restriktionen Festgesetztes Überschwemmungsgebiet nach § 100a Abs. 1 S.1 BbgWG (Fassg. 08.12.2004) FFH-Gebiet „Niederung der Unteren Havel / Gülper See“ 3339-301 NSG „Untere Havel Nord“ 3339-504 SPA „Niederung der Unteren Havel“ DE 3339-402 Landschaftsschutzgebiet „Westhavelland“ 3340-602 Naturpark „Westhavelland“ 3340-701
17	Verbale Beschreibung
18	Entwicklungsziele / Entwicklungsstrategien
19	Verbale Beschreibung Deckwerksentfesselung mindestens an Gleithängen, Belassen von Totholz, Ufergehölzstreifen (mind. 10m) initiieren

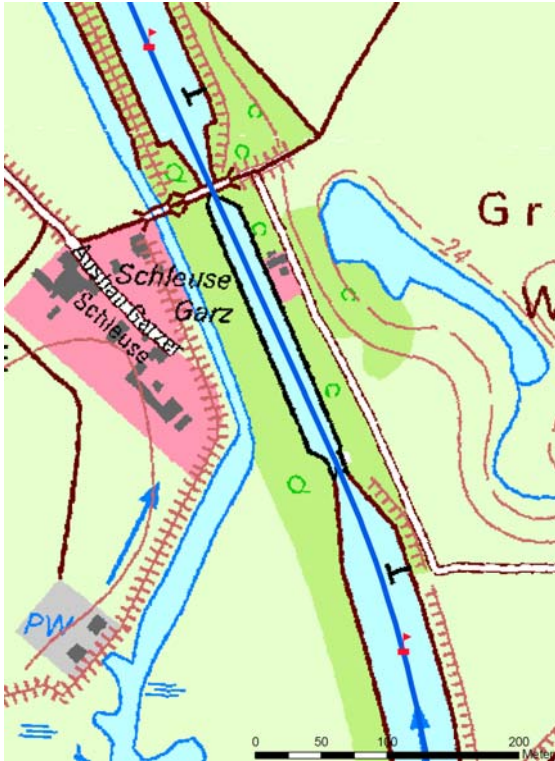
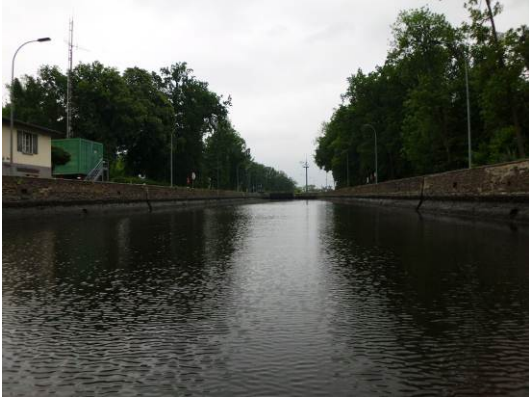
1	WK DEBB 58912_502 Schleusenkanal Garz	Abschnitt Nr. 58912_502_P05
2	Begrenzung des Abschnitts	Schleuse Garz
3		km von 2+600 bis 3+100
	Referenzzustand / Leitbildtyp: Fließgewässertyp 19 (kleine Niederungsfießgewässer in Fluß- und Stromtälern)	
4	Bestand	
5	Bestand gem. C-Bericht : Fließgewässertyp 19 (kleine Niederungsfießgewässer in Fluß- und Stromtälern) Kategorie: künstlich, vollständig verändert	
6	Verbale Beschreibung, Foto :

9	Gewässerstrukturgüte	Strukturgüte 5, vollständig verändert, überwiegend Gkl.V, sehr große Defizite
11	Bewertung des Bestandes	
12	Bewertung gem. C-Bericht: Zielerreichung Chemie: unklar Zielerreichung Ökologie: unklar

13	Verbale Bewertung Verbautes Gerinne, keine Strukturen
14	Belastungen
15	Verbale Beschreibung Schöpfwerk
16	Restriktionen Festgesetztes Überschwemmungsgebiet nach § 100a Abs. 1 S.1 BbgWG (Fassg. 08.12.2004) FFH-Gebiet „Niederung der Unteren Havel / Gülper See“ 3339-301 NSG „Untere Havel Nord“ 3339-504 SPA „Niederung der Unteren Havel“ DE 3339-402 Landschaftsschutzgebiet „Westhavelland“ 3340-602 Naturpark „Westhavelland“ 3340-701 FFH-Gebiet „Untere Havel und Schollener See“ 3239-301 SPA „Untere Havel Sachsen-Anhalt und Schollener See“ DE 3239-401 Landschaftsschutzgebiet „Havel“ LSG0006SDL
17	Verbale Beschreibung Schleusenbetrieb aufrecht erhalten
18	Entwicklungsziele / Entwicklungsstrategien
19	Verbale Beschreibung -

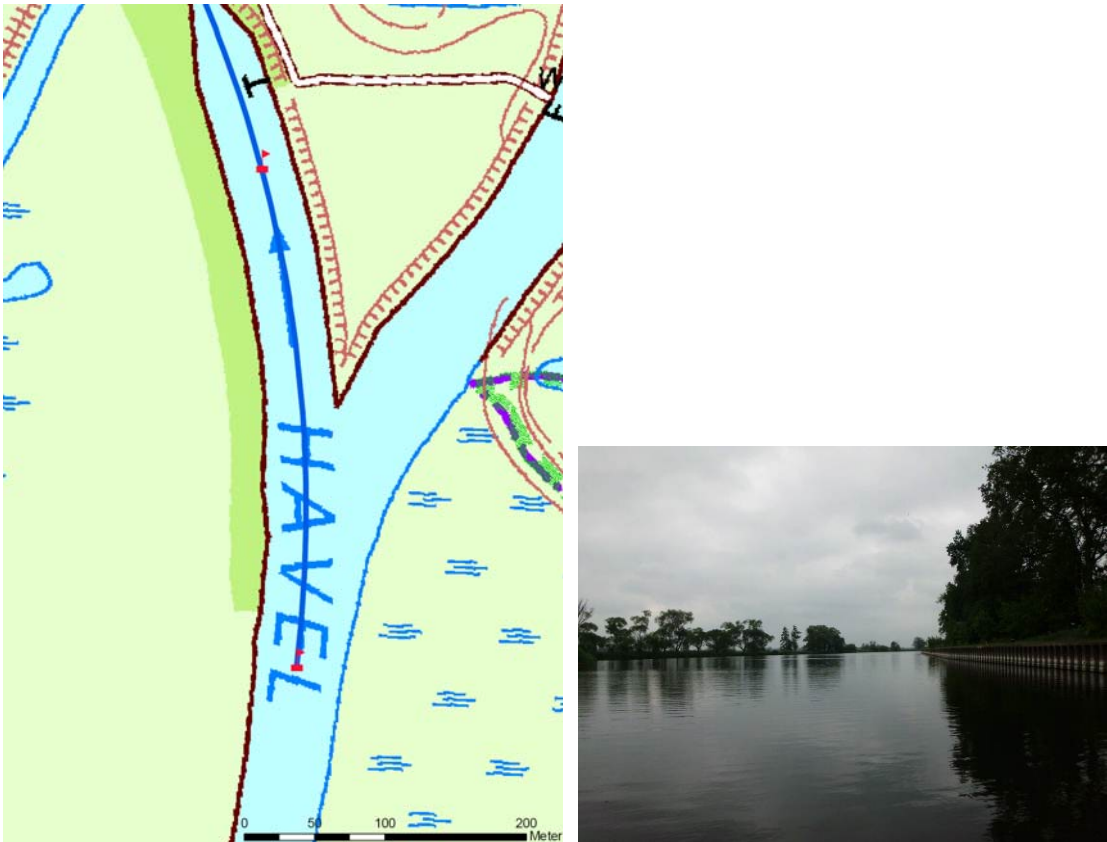
1	WK DEBB 58912_502 Schleusenkanal Garz	Abschnitt Nr. 58912_502_P06
2	Begrenzung des Abschnitts	
3		km von 3+100 bis 3+509
	Referenzzustand / Leitbildtyp: Fließgewässertyp 19 (kleine Niederungsfließgewässer in Fluß- und Stromtälern)	
4	Bestand	
5	Bestand gem. C-Bericht : Fließgewässertyp 19 (kleine Niederungsfließgewässer in Fluß- und Stromtälern) Kategorie: natürlich, sehr stark verändert	
6	Verbale Beschreibung, Foto :

9	Gewässerstrukturgüte	Strukturgüte 5, sehr stark verändert, überwiegend Gkl. IV, sehr große Defizite
11	Bewertung des Bestandes	
12	Bewertung gem. C-Bericht: Zielerreichung Chemie. unklar Zielerreichung Ökologie: unklar

13	Verbale Bewertung Ufer vollständig verbaut (Spundwand), keine Strukturen, Beschattung gering, gerade
14	Belastungen
15	Verbale Beschreibung Uferbefestigung
16	Restriktionen Festgesetztes Überschwemmungsgebiet nach § 100a Abs. 1 S.1 BbgWG (Fassg. 08.12.2004) FFH-Gebiet „Niederung der Unteren Havel / Gülper See“ 3339-301 NSG „Untere Havel Nord“ 3339-504 SPA „Niederung der Unteren Havel“ DE 3339-402 Landschaftsschutzgebiet „Westhavelland“ 3340-602 Naturpark „Westhavelland“ 3340-701 FFH-Gebiet „Untere Havel und Schollener See“ 3239-301 SPA „Untere Havel Sachsen-Anhalt und Schollener See“ DE 3239-401 Landschaftsschutzgebiet „Havel“ LSG0006SDL
17	Verbale Beschreibung Schleusenbetrieb aufrecht erhalten
18	Entwicklungsziele / Entwicklungsstrategien
19	Verbale Beschreibung -
