Abschnittsblatt

1	WK DEBB 58_4 Havel - Hauptlauf	Abschnitt Nr. 58_4_P19
2	Begrenzung des Abschnitts	Parey – Kreuzberg bis Schleuse Grütz
3		km von 46+733 bis 48+733
Referenzzustand / Leitbildtyp: Typ 20 – sandgeprägte Ströme		
4	Bestand	
5	Bestand gem. C-Bericht : Fließgewässertyp 20 (sandgeprägte Ströme) Kategorie: natürlich, sehr stark verändert	
6	Verbale Beschreibung, Foto :

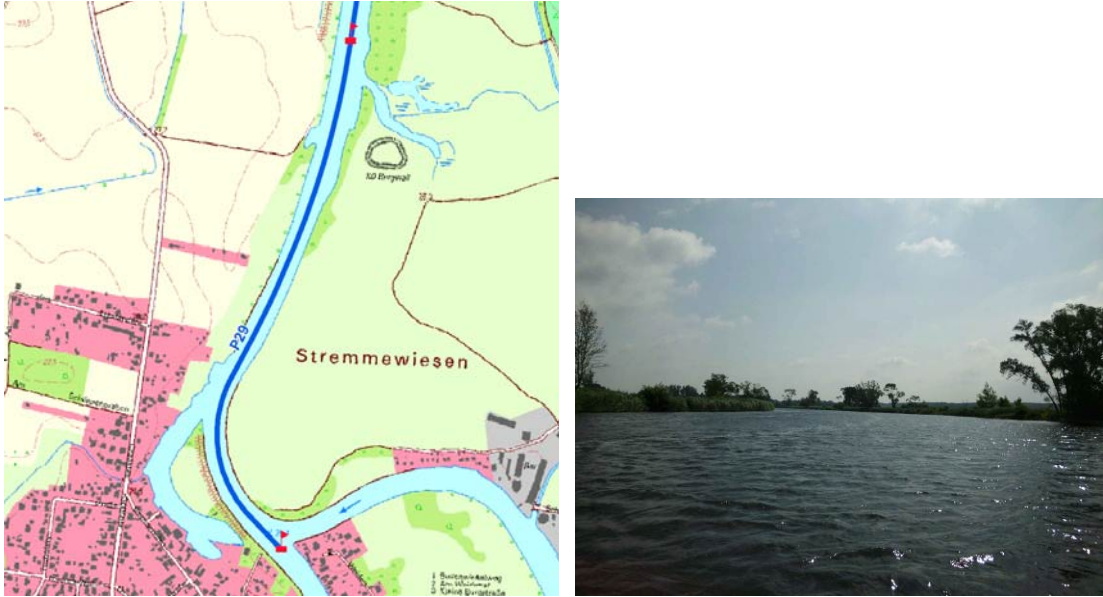
9	Gewässerstrukturgüte	Strukturgüte 5, sehr stark verändert, überwiegend Gkl.IV, sehr große Defizite
11	Bewertung des Bestandes	
12	Bewertung gem. C-Bericht: Zielerreichung Chemie. unklar Zielerreichung Ökologie: unklar	
13	Verbale Bewertung Gewässerrandstreifen sehr schmal, keine Uferabbrüche, Uferbefestigung (Steinschüttung-Deckwerk), keine Eigendynamik, sehr breit, keine Varianz, vorhanden, beidseitig Grünland, rechts Siedlung (kleinflächig), wenig Ufergehölze, kein Totholz,	
14	Belastungen	
15	Verbale Beschreibung

Deckwerk
16	<p>Restriktionen</p> <p>Festgesetztes Überschwemmungsgebiet nach § 100a Abs. 1 S.1 BbgWG (Fassg. 08.12.2004)</p> <p>FFH-Gebiet „Niederung der Unteren Havel / Gülper See“ 3339-301</p> <p>NSG „Untere Havel Nord“ 3339-504</p> <p>SPA „Niederung der Unteren Havel“ DE 3339-402</p> <p>Landschaftsschutzgebiet „Westhavelland“ 3340-602</p> <p>Naturpark „Westhavelland“ 3340-701</p>
17	Verbale Beschreibung
18	Entwicklungsziele / Entwicklungsstrategien
19	<p>Verbale Beschreibung</p> <p>Deckwerksentfesselung mindestens an Gleithängen, Belassen von Totholz, Ufergehölstreifen (mind. 10m) initiieren</p>

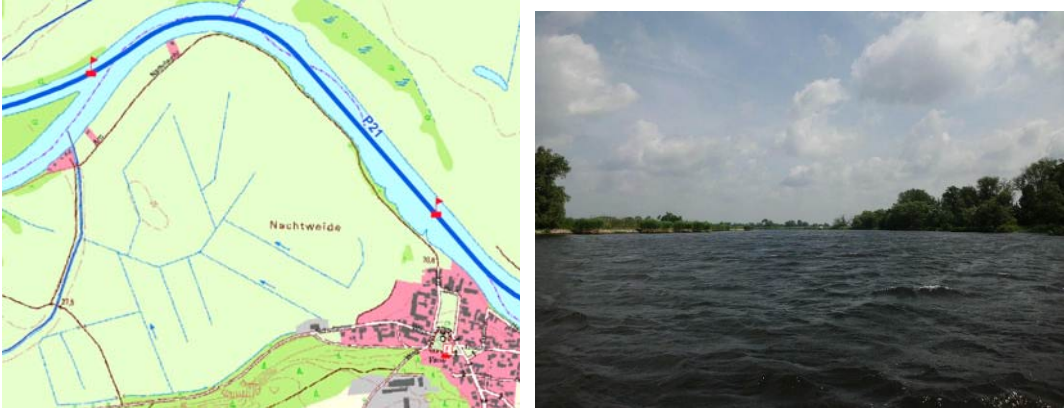
1	WK DEBB 58_4 Havel - Hauptlauf	Abschnitt Nr. 58_4_P21
2	Begrenzung des Abschnitts	Schleuse Grütz bis Grütz
3		km von 49+533 bis 50+733
	Referenzzustand / Leitbildtyp: Typ 20 – sandgeprägte Ströme	
4	Bestand	
5	Bestand gem. C-Bericht : Fließgewässertyp 20 (sandgeprägte Ströme) Kategorie: natürlich, sehr stark verändert	
6	Verbale Beschreibung, Foto :

9	Gewässerstrukturgüte	Strukturgüte 5, sehr stark verändert, überwiegend Gkl. IV, sehr große Defizite
11	Bewertung des Bestandes	
12	Bewertung gem. C-Bericht: Zielerreichung Chemie. unklar Zielerreichung Ökologie: unklar	
13	Verbale Bewertung Gewässerrandstreifen sehr schmal, keine Uferabbrüche, Uferbefestigung (Steinschüttung-Deckwerk), keine Eigendynamik, sehr breit, gewunden, beidseitig Grünland, Ufergehölze in Abschnitten vorhanden, Röhricht rechts, kein Totholz,	
14	Belastungen	
15	Verbale Beschreibung Deckwerk	
16	Restriktionen Festgesetztes Überschwemmungsgebiet nach § 100a Abs. 1 S.1 BbgWG (Fassg.

08.12.2004) FFH-Gebiet „Niederung der Unteren Havel / Gülper See“ 3339-301 NSG „Untere Havel Nord“ 3339-504 SPA „Niederung der Unteren Havel“ DE 3339-402 Landschaftsschutzgebiet „Westhavelland“ 3340-602 Naturpark „Westhavelland“ 3340-701
17	Verbale Beschreibung
18	Entwicklungsziele / Entwicklungsstrategien
19	Verbale Beschreibung Deckwerksentfesselung mindestens an Gleithängen, Belassen von Totholz, Ufergehölstreifen (mind. 10m) initiieren

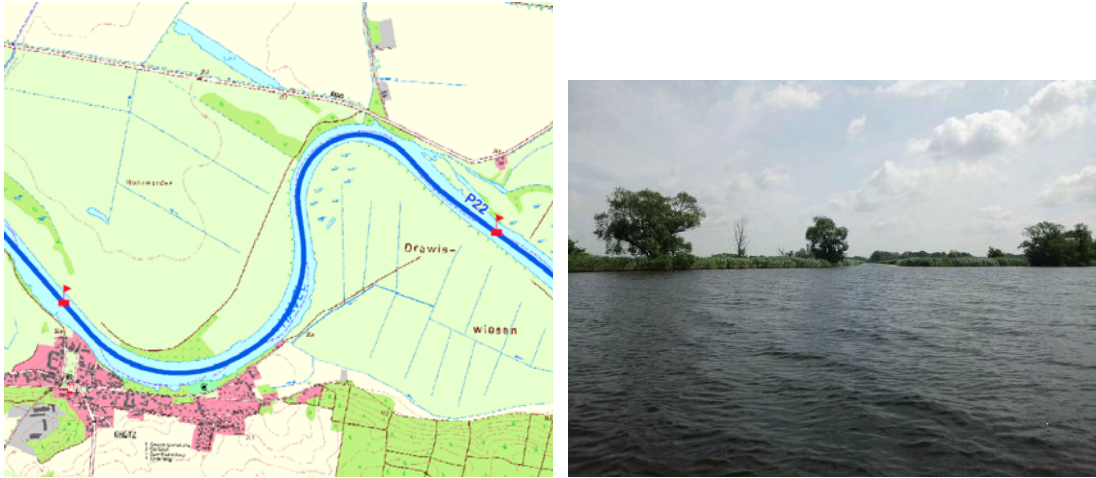
1	WK DEBB 58_4 Havel - Hauptlauf	Abschnitt Nr. 58_4_P22
2	Begrenzung des Abschnitts	Grütz bis Drawiswiesen
3		km von 50+733 bis 53+533
	Referenzzustand / Leitbildtyp: Typ 20 – sandgeprägte Ströme	
4	Bestand	
5	Bestand gem. C-Bericht : Fließgewässertyp 20 (sandgeprägte Ströme) Kategorie: natürlich, sehr stark verändert	
6	Verbale Beschreibung, Foto :

9	Gewässerstrukturgüte	Strukturgüte 5, sehr stark verändert, überwiegend Gkl. IV, sehr große Defizite
11	Bewertung des Bestandes	
12	Bewertung gem. C-Bericht: Zielerreichung Chemie. unklar Zielerreichung Ökologie: unklar	
13	Verbale Bewertung Röhricht im schmalen Gewässerrandstreifen, wenig Ufergehölze, keine Uferabbrüche, Uferbefestigung (Steinschüttung-Deckwerk), keine Eigendynamik, sehr breit, gewunden, beidseitig Grünland,	
14	Belastungen	
15	Verbale Beschreibung Deckwerk

16	Restriktionen Festgesetztes Überschwemmungsgebiet nach § 100a Abs. 1 S.1 BbgWG (Fassg. 08.12.2004) FFH-Gebiet „Niederung der Unteren Havel / Gülper See“ 3339-301 NSG „Untere Havel Nord“ 3339-504 SPA „Niederung der Unteren Havel“ DE 3339-402 Landschaftsschutzgebiet „Westhavelland“ 3340-602 Naturpark „Westhavelland“ 3340-701
17	Verbale Beschreibung
18	Entwicklungsziele / Entwicklungsstrategien
19	Verbale Beschreibung Deckwerkentfesselung mindestens an Gleithängen, Belassen von Totholz, Ufergehölzstreifen (mind. 10m) initiieren

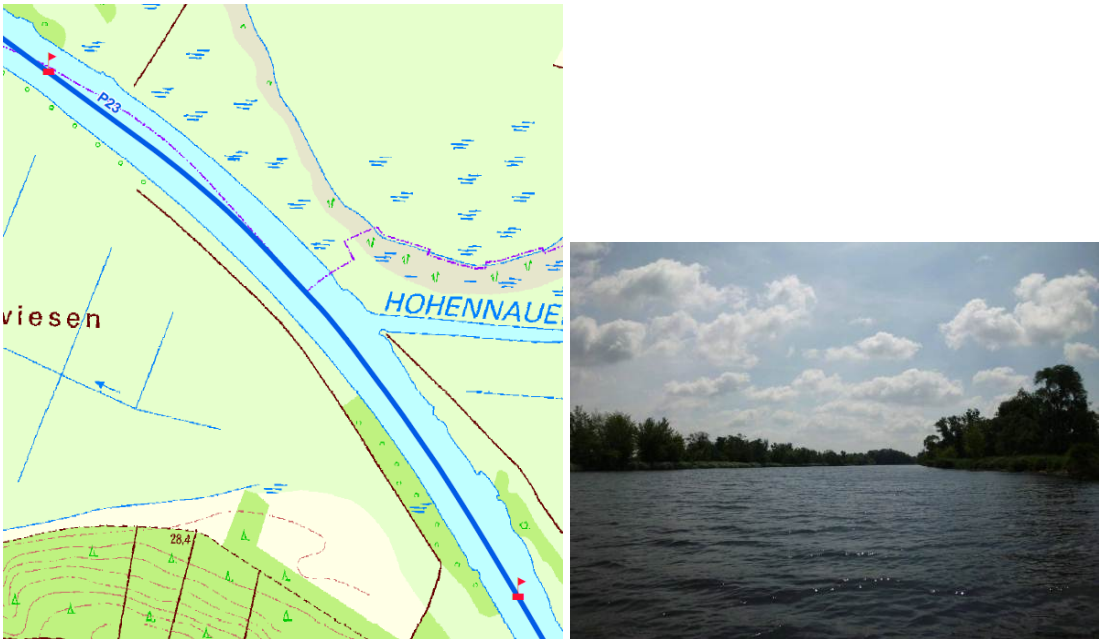
1	WK DEBB 58_4 Havel - Hauptlauf	Abschnitt Nr. 58_4_P23
2	Begrenzung des Abschnitts	Hohennauen
3		km von 53+533 bis 54+733
Referenzzustand / Leitbildtyp: Typ 20 – sandgeprägte Ströme		
4	Bestand	
5	Bestand gem. C-Bericht : Fließgewässertyp 20 (sandgeprägte Ströme) Kategorie: natürlich, sehr stark verändert	
6	Verbale Beschreibung, Foto :

9	Gewässerstrukturgüte	Strukturgüte 5, sehr stark verändert, überwiegend Gkl. IV, sehr große Defizite
11	Bewertung des Bestandes	
12	Bewertung gem. C-Bericht: Zielerreichung Chemie: unklar Zielerreichung Ökologie: unklar	
13	Verbale Bewertung Röhricht im schmalen Gewässerrandstreifen, fast keine Ufergehölze, keine Uferabbrüche, Uferbefestigung (Steinschüttung-Deckwerk), keine Eigendynamik, sehr breit, gerade, beidseitig Grünland,	
14	Belastungen

15	Verbale Beschreibung Deckwerk
16	Restriktionen Festgesetztes Überschwemmungsgebiet nach § 100a Abs. 1 S.1 BbgWG (Fassg. 08.12.2004) FFH-Gebiet „Niederung der Unteren Havel / Gülper See“ 3339-301 NSG „Untere Havel Nord“ 3339-504 SPA „Niederung der Unteren Havel“ DE 3339-402 Landschaftsschutzgebiet „Westhavelland“ 3340-602 Naturpark „Westhavelland“ 3340-701
17	Verbale Beschreibung
18	Entwicklungsziele / Entwicklungsstrategien
19	Verbale Beschreibung Deckwerksentfesselung mindestens an Gleithängen, Belassen von Totholz, Ufergehölzstreifen (mind. 10m) initiieren

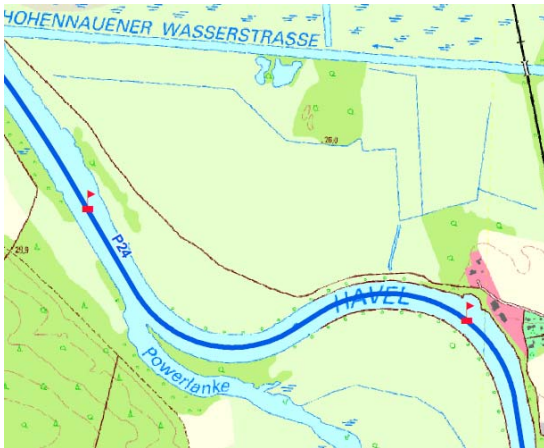
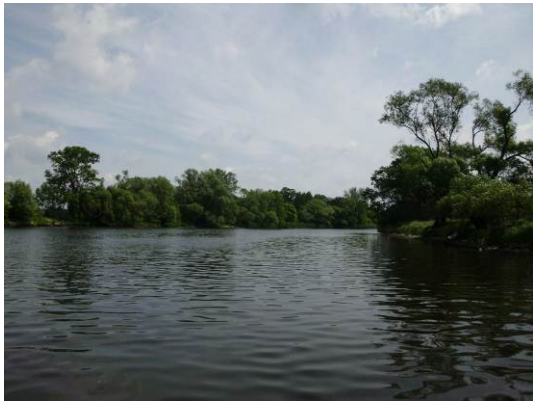
1	WK DEBB 58_4 Havel - Hauptlauf	Abschnitt Nr. 58_4_P24
2	Begrenzung des Abschnitts	
3		km von 54+733 bis 55+933
	Referenzzustand / Leitbildtyp: Typ 20 – sandgeprägte Ströme	
4	Bestand	
5	Bestand gem. C-Bericht : Fließgewässertyp 20 (sandgeprägte Ströme) Kategorie: natürlich, sehr stark verändert	
6	Verbale Beschreibung, Foto :

9	Gewässerstrukturgüte	Strukturgüte 5, sehr stark verändert, überwiegend Gkl.IV, sehr große Defizite
11	Bewertung des Bestandes	
12	Bewertung gem. C-Bericht: Zielerreichung Chemie. unklar Zielerreichung Ökologie: unklar	
13	Verbale Bewertung Gewunden, links Altarmeinmündung, Ufergehölze, etwas Totholz am Ufer, Röhricht im schmalen Gewässerrandstreifen, keine Uferabbrüche, Uferbefestigung (Steinschüttung-Deckwerk), keine Eigendynamik, sehr breit, beidseitig Grünland,	
14	Belastungen	
15	Verbale Beschreibung Deckwerk	
16	Restriktionen

Festgesetztes Überschwemmungsgebiet nach § 100a Abs. 1 S.1 BbgWG (Fassg. 08.12.2004) FFH-Gebiet „Niederung der Unteren Havel / Gülper See“ 3339-301 NSG „Untere Havel Nord“ 3339-504 SPA „Niederung der Unteren Havel“ DE 3339-402 Landschaftsschutzgebiet „Westhavelland“ 3340-602 Naturpark „Westhavelland“ 3340-701
17	Verbale Beschreibung
18	Entwicklungsziele / Entwicklungsstrategien
19	Verbale Beschreibung Deckwerksentfesselung mindestens an Gleithängen, Belassen von Totholz, Ufergehölzstreifen (mind. 10m) initiieren

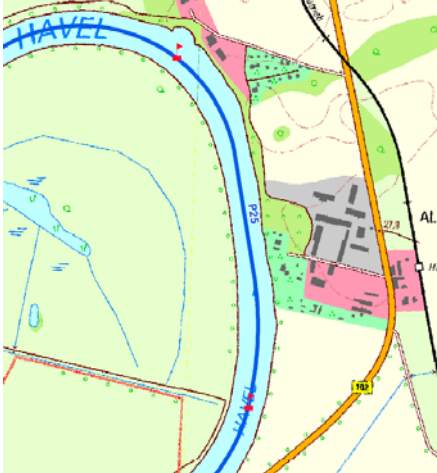
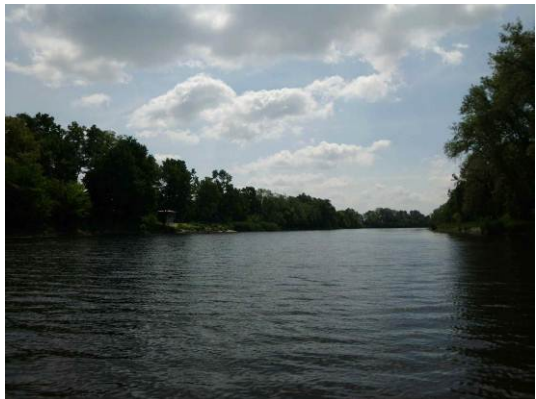
1	WK DEBB 58_4 Havel - Hauptlauf	Abschnitt Nr. 58_4_P25
2	Begrenzung des Abschnitts	Albertsheim
3		km von 55+933 bis 56+733
	Referenzzustand / Leitbildtyp: Typ 20 – sandgeprägte Ströme	
4	Bestand	
5	Bestand gem. C-Bericht : Fließgewässertyp 20 (sandgeprägte Ströme) Kategorie: natürlich, sehr stark verändert	
6	Verbale Beschreibung, Foto :

9	Gewässerstrukturgüte	Strukturgüte 5, sehr stark verändert, überwiegend Gkl. IV, sehr große Defizite
11	Bewertung des Bestandes	
12	Bewertung gem. C-Bericht: Zielerreichung Chemie. unklar Zielerreichung Ökologie: unklar	
13	Verbale Bewertung Rechts OL Albertsheim, gewunden, Ufergehölze, kein, schmaler Gewässerrandstreifen, wenig Ufergehölze, keine Uferabbrüche, Uferbefestigung (Steinschüttung-Deckwerk), keine Eigendynamik, sehr breit, beidseitig Grünland,	
14	Belastungen	
15	Verbale Beschreibung Deckwerk

16	Restriktionen Festgesetztes Überschwemmungsgebiet nach § 100a Abs. 1 S.1 BbgWG (Fassg. 08.12.2004) FFH-Gebiet „Niederung der Unteren Havel / Gülper See“ 3339-301 NSG „Untere Havel Nord“ 3339-504 SPA „Niederung der Unteren Havel“ DE 3339-402 Landschaftsschutzgebiet „Westhavelland“ 3340-602 Naturpark „Westhavelland“ 3340-701
17	Verbale Beschreibung
18	Entwicklungsziele / Entwicklungsstrategien
19	Verbale Beschreibung Deckwerkentfesselung mindestens an Gleithängen, Belassen von Totholz, Ufergehölzstreifen (mind. 10m) initiieren

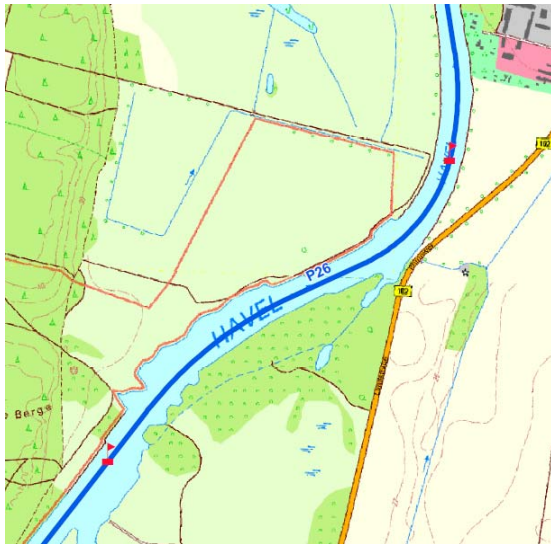
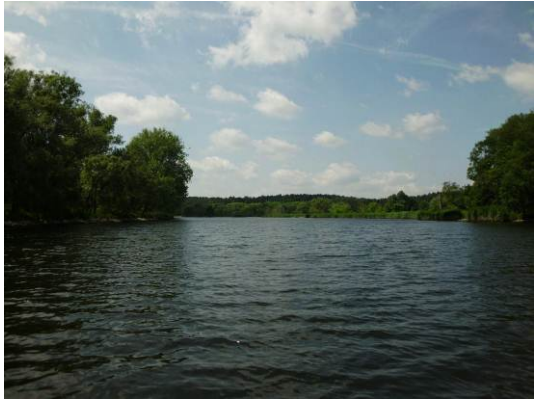
1	WK DEBB 58_4 Havel - Hauptlauf	Abschnitt Nr. 58_4_P26
2	Begrenzung des Abschnitts	B167 bis Weiße Berge
3		km von 56+733 bis 57+933
	Referenzzustand / Leitbildtyp: Typ 20 – sandgeprägte Ströme	
4	Bestand	
5	Bestand gem. C-Bericht : Fließgewässertyp 20 (sandgeprägte Ströme) Kategorie: natürlich, sehr stark verändert	
6	Verbale Beschreibung, Foto :

9	Gewässerstrukturgüte	Strukturgüte 5, sehr stark verändert, überwiegend Gkl. IV, sehr große Defizite
11	Bewertung des Bestandes	
12	Bewertung gem. C-Bericht: Zielerreichung Chemie. unklar Zielerreichung Ökologie: unklar	
13	Verbale Bewertung Rechts Uferwald, Uferabbrüche, Sandbänke, gewunden, überwachsene Buhnen, Schilfröhricht, keine Eigendynamik, sehr breit	
14	Belastungen	
15	Verbale Beschreibung Deckwerk

16	Restriktionen Festgesetztes Überschwemmungsgebiet nach § 100a Abs. 1 S.1 BbgWG (Fassg. 08.12.2004) FFH-Gebiet „Niederung der Unteren Havel / Gülper See“ 3339-301 NSG „Untere Havel Nord“ 3339-504 SPA „Niederung der Unteren Havel“ DE 3339-402 Landschaftsschutzgebiet „Westhavelland“ 3340-602 Naturpark „Westhavelland“ 3340-701
17	Verbale Beschreibung
18	Entwicklungsziele / Entwicklungsstrategien
19	Verbale Beschreibung Deckwerkentfesselung mindestens an Gleithängen, Belassen von Totholz, Ufergehölzstreifen (mind. 10m) initiieren

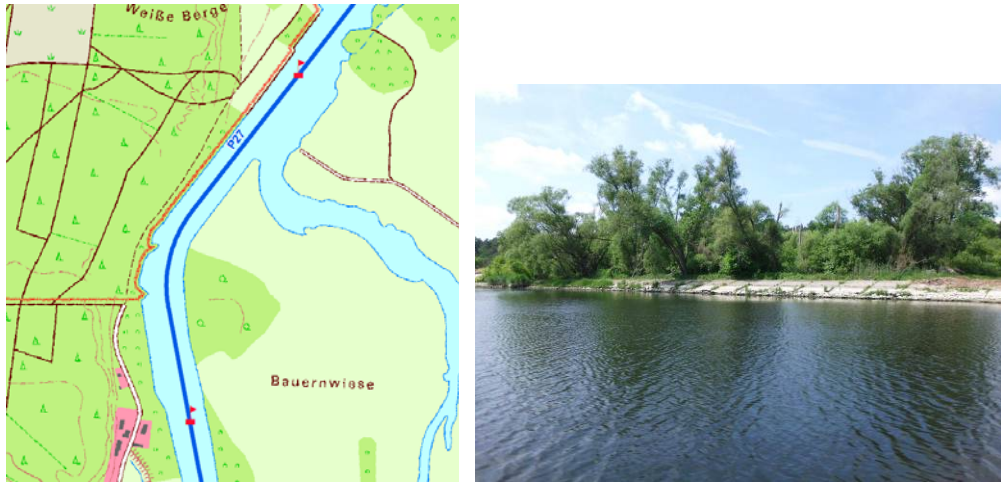
1	WK DEBB 58_4 Havel - Hauptlauf	Abschnitt Nr. 58_4_P27
2	Begrenzung des Abschnitts	Militärgelände
3		km von 57+933 bis 58+733
	Referenzzustand / Leitbildtyp: Typ 20 – sandgeprägte Ströme	
4	Bestand	
5	Bestand gem. C-Bericht : Fließgewässertyp 20 (sandgeprägte Ströme) Kategorie: natürlich, sehr stark verändert	
6	Verbale Beschreibung, Foto :

9	Gewässerstrukturgüte	Strukturgüte 5, sehr stark verändert, überwiegend Gkl. IV, sehr große Defizite
11	Bewertung des Bestandes	
12	Bewertung gem. C-Bericht: Zielerreichung Chemie. unklar Zielerreichung Ökologie: unklar	
13	Verbale Bewertung Verbaute Ufer (Betonplatten – Panzerstraße)), leicht gewunden, überwachsene Buhnen, Sandbänke, Schilfröhricht, keine Eigendynamik, sehr breit, rechts mündet Altarm	
14	Belastungen	
15	Verbale Beschreibung Deckwerk, in Beton gefasste Ufer

16	<p>Restriktionen</p> <p>Festgesetztes Überschwemmungsgebiet nach § 100a Abs. 1 S.1 BbgWG (Fassg. 08.12.2004) FFH-Gebiet „Niederung der Unteren Havel / Gülper See“ 3339-301 NSG „Untere Havel Nord“ 3339-504 SPA „Niederung der Unteren Havel“ DE 3339-402 Landschaftsschutzgebiet „Westhavelland“ 3340-602 Naturpark „Westhavelland“ 3340-701</p>
17	Verbale Beschreibung
18	Entwicklungsziele / Entwicklungsstrategien
19	<p>Verbale Beschreibung</p> <p>Deckwerkentfesselung mindestens an Gleithängen, Belassen von Totholz, Ufergehölzstreifen (mind. 10m) initiieren</p>

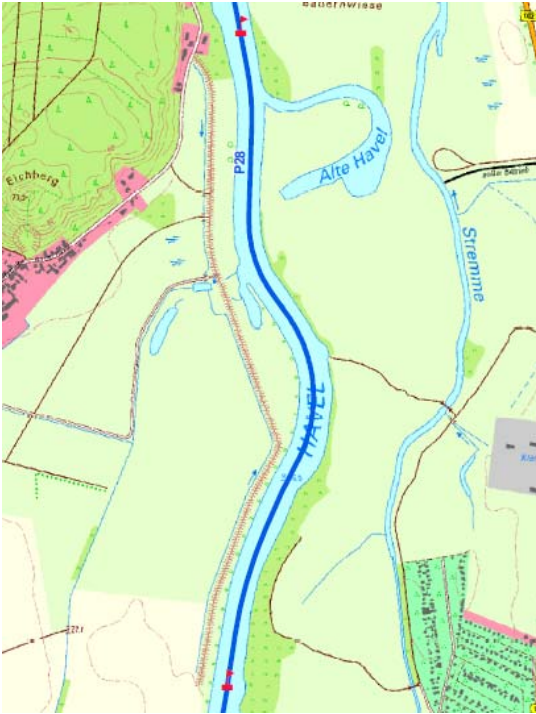
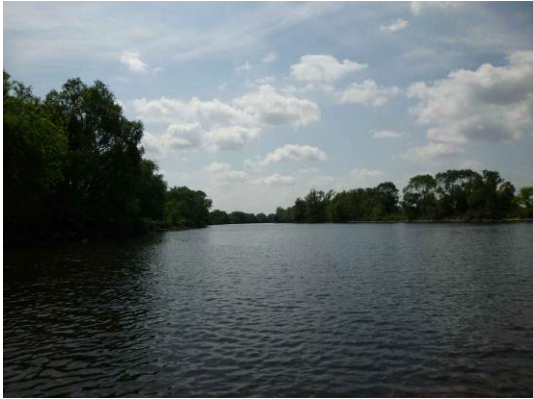
1	WK DEBB 58_4 Havel - Hauptlauf	Abschnitt Nr. 58_4_P28
2	Begrenzung des Abschnitts	Militärgelände bis Stremmewiesen
3		km von 58+733 bis 60+533
Referenzzustand / Leitbildtyp: Typ 20 – sandgeprägte Ströme		
4	Bestand	
5	Bestand gem. C-Bericht : Fließgewässertyp 20 (sandgeprägte Ströme) Kategorie: natürlich, sehr stark verändert	
6	Verbale Beschreibung, Foto :

9	Gewässerstrukturgüte	Strukturgüte 5, sehr stark verändert, überwiegend Gkl. IV, sehr große Defizite
11	Bewertung des Bestandes	
12	Bewertung gem. C-Bericht: Zielerreichung Chemie. unklar Zielerreichung Ökologie: unklar	
13	Verbale Bewertung Schmaler Ufergehölzstreifen, kein Gewässerrandstreifen, beidseitig Grünland, mehrere Altarmanschlüsse, Deckwerk beidseitig, keine Strukturen

14	Belastungen
15	Verbale Beschreibung Deckwerk
16	Restriktionen Festgesetztes Überschwemmungsgebiet nach § 100a Abs. 1 S.1 BbgWG (Fassg. 08.12.2004) FFH-Gebiet „Niederung der Unteren Havel / Gülper See“ 3339-301 NSG „Untere Havel Nord“ 3339-504 SPA „Niederung der Unteren Havel“ DE 3339-402 Landschaftsschutzgebiet „Westhavelland“ 3340-602 Naturpark „Westhavelland“ 3340-701
17	Verbale Beschreibung
18	Entwicklungsziele / Entwicklungsstrategien
19	Verbale Beschreibung Deckwerksentfesselung mindestens an Gleithängen, Belassen von Totholz, Ufergehölzstreifen (mind. 10m) initiieren

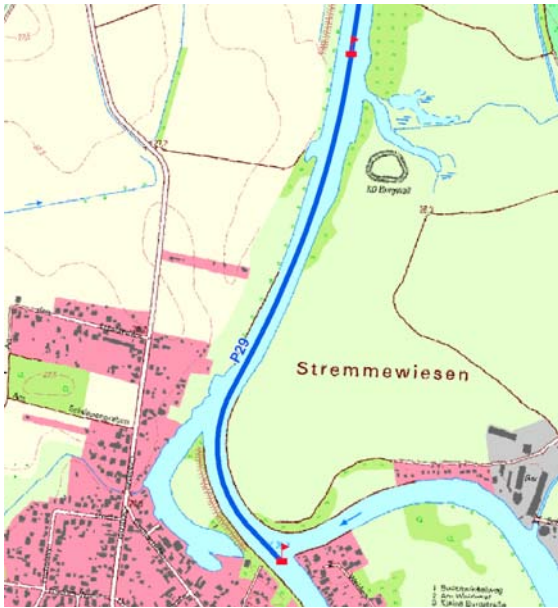
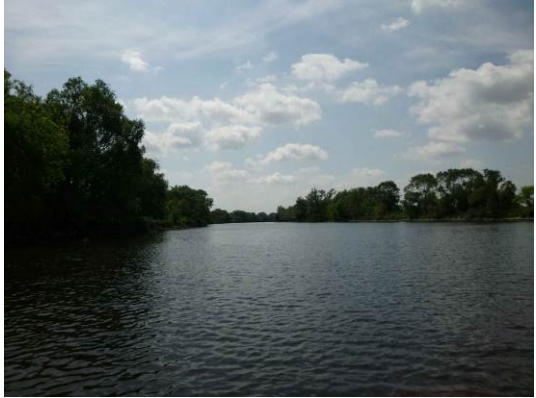
1	WK DEBB 58_4 Havel - Hauptlauf	Abschnitt Nr. 58_4_P29
2	Begrenzung des Abschnitts	Nördlicher Stadtrand Rathenow
3		km von 60+533 bis 61+933
Referenzzustand / Leitbildtyp: Typ 20 – sandgeprägte Ströme		
4	Bestand	
5	Bestand gem. C-Bericht : Fließgewässertyp 20 (sandgeprägte Ströme) Kategorie: natürlich, sehr stark verändert	
6	Verbale Beschreibung, Foto :

9	Gewässerstrukturgüte	Strukturgüte 5, sehr stark verändert, überwiegend Gkl. IV, sehr große Defizite
11	Bewertung des Bestandes	
12	Bewertung gem. C-Bericht: Zielerreichung Chemie. unklar Zielerreichung Ökologie: unklar	
13	Verbale Bewertung Schmaler Ufergehölzstreifen, kein Gewässerrandstreifen, beidseitig Grünland (Stremmewiesen), links Altarmanschluß, Deckwerk beidseitig, keine Strukturen	
14	Belastungen	
15	Verbale Beschreibung

Deckwerk
16	Restriktionen Festgesetztes Überschwemmungsgebiet nach § 100a Abs. 1 S.1 BbgWG (Fassg. 08.12.2004) FFH-Gebiet „Niederung der Unteren Havel / Gülper See“ 3339-301 NSG „Untere Havel Nord“ 3339-504 SPA „Niederung der Unteren Havel“ DE 3339-402 Landschaftsschutzgebiet „Westhavelland“ 3340-602 Naturpark „Westhavelland“ 3340-701
17	Verbale Beschreibung
18	Entwicklungsziele / Entwicklungsstrategien
19	Verbale Beschreibung Deckwerksentfesselung mindestens an Gleithängen, Belassen von Totholz, Ufergehölstreifen (mind. 10m) initiieren
