## Abschnittsblatt

1	<b>DEST_HAVOW01-00</b> <b>Gnevsdorfer Vorfluter</b>	<b>Abschnitt Nr. HAVOW01-00_P01</b>
2	Begrenzung des Abschnitts	Wehr Gnevsdorf bis Landesgrenze
3		km von 0+000 bis 0+800
<b>Referenzzustand / Leitbildtyp:</b> Typ 20 – sandgeprägter Strom		
4	<b>Bestand</b>	
5	Bestand gem. C-Bericht : Typ 20 – sandgeprägter Strom Kategorie: stark verändert	
6	Verbale Beschreibung, Foto :

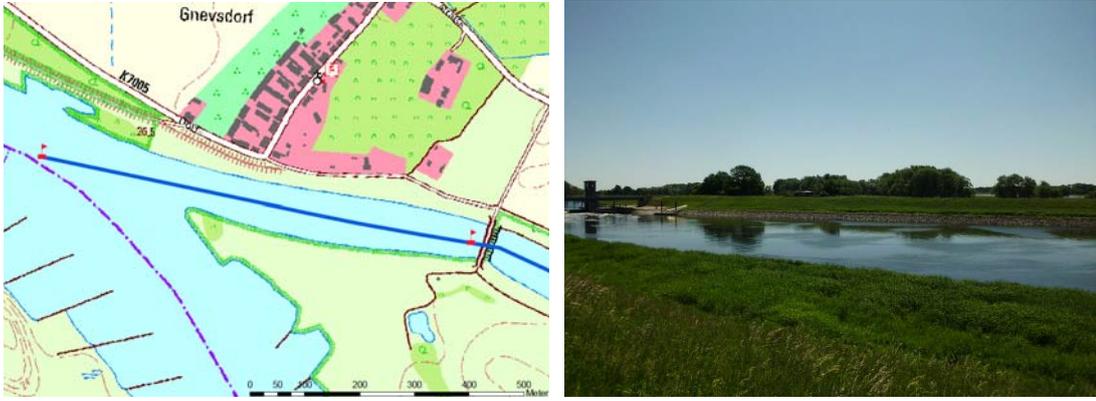
9	Gewässerstrukturgüte	Strukturgüte 5, stark verändert, Gkl. IV, große Defizite
11	<b>Bewertung des Bestandes</b>	
12	Bewertung gem. C-Bericht: Zielerreichung Chemie. unklar Zielerreichung Ökologie: unklar	
13	Verbale Bewertung Keine Breitenvarianz, beidseitig Deckwerk (Steinpackungen), eingedeicht, keine Ufergehölze, Wehr Gnevsdorf (neugebaute technische Fischtreppe), geradlinig, keine Strukturen, kein Totholz	
14	<b>Belastungen</b>	
15	Verbale Beschreibung keine	
16	<b>Restriktionen</b>  NSG „Elbdeichvorland“ 3037-501 FFH-Gebiet „Elbdeichvorland“ 3036-304 Landschaftsschutzgebiet „Brandenburgische Elbtalaue“ 3037-603 SPA „Unteres Elbtal“ DE 3036-401 Biosphärenreservat „Flußlandschaft Elbe“ 3037-202

17	Verbale Beschreibung Hochwasserschutz
18	<b>Entwicklungsziele / Entwicklungsstrategien</b>
19	Verbale Beschreibung Strukturverbesserung, Deckwerksentsiegelung (zumindest an Gleithängen), Anschluss an Überflutungsauae (?)

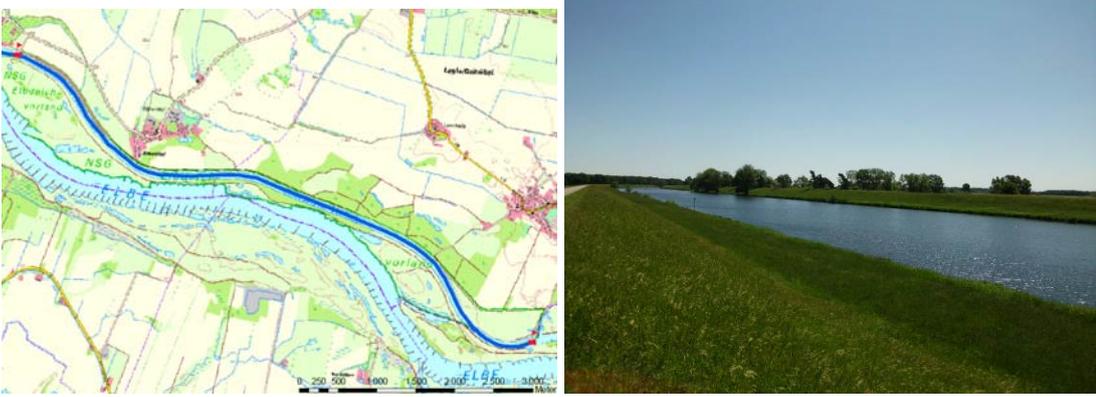
1	<b>DEST_HAVOW01-00</b> <b>Gnevsdorfer Vorfluter</b>	<b>Abschnitt Nr. HAVOW01-00_P02</b>
2	Begrenzung des Abschnitts	Mündung Elbe bis Wehr Gnevsdorf
3		km von 0+800 bis 8+900
<b>Referenzzustand / Leitbildtyp:</b> Typ 20 – sandgeprägter Strom		
4	<b>Bestand</b>	
5	Bestand gem. C-Bericht : Typ 20 – sandgeprägter Strom Kategorie: stark verändert	
6	Verbale Beschreibung, Foto :

9	Gewässerstrukturgüte	Strukturgüte 5, stark verändert, Gkl. IV, große Defizite
11	<b>Bewertung des Bestandes</b>	
12	Bewertung gem. C-Bericht: Zielerreichung Chemie. unklar Zielerreichung Ökologie: unklar	
13	Verbale Bewertung Keine Breitenvarianz, beidseitig Deckwerk (Steinpackungen), eingedeicht, Ufergehölze sporadisch, leicht geschwungen-meist geradlinig, keine Strukturen, kein Totholz	
14	<b>Belastungen</b>	
15	Verbale Beschreibung keine	
16	<b>Restriktionen</b>  NSG „Elbdeichvorland“ 3037-501 FFH-Gebiet „Elbdeichvorland“ 3036-304 Landschaftsschutzgebiet „Brandenburgische Elbtalau“ 3037-603 SPA „Unteres Elbtal“ DE 3036-401

Biosphärenreservat „Flußlandschaft Elbe“ 3037-202
17	Verbale Beschreibung Hochwasserschutz
18	<b>Entwicklungsziele / Entwicklungsstrategien</b>
19	Verbale Beschreibung Strukturverbesserung, Deckwerksentsiegelung (zumindest an Gleithängen), Anschluss an Überflutungsauwe (?)
