Bestandsaufnahme (gem. C-Bericht)		Beschreibung des Planungsabschnitts	
Gewässername	Stöbberbach	FW-P_ID (GEK-DB)	582782_P01
WK-Code	DE582782_784	Station	0-3.200
Gewässerkategorie	Fließgewässer	typischer Aspekt

Bestandsaufnahme (gem. C-Bericht)		Beschreibung des Planungsabschnitts	
Gewässername	Stöbberbach	FW-P_ID (GEK-DB)	582782_P02
WK-Code	DE582782_784	Station	3.200-9.876
Gewässerkategorie	Fließgewässer	typischer Aspekt

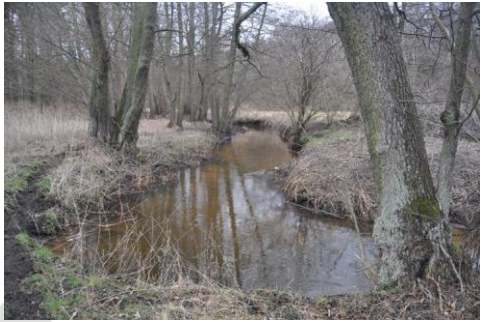
Sonderkategorie	NWB		
LAWA-Typ	11		
Signifikante Belastungen	Diffuse Quellen; Abflussregulierung u. morph. Veränderungen		
Validierung im Rahmen des Projektes			
Sonderkategorie	NWB	naturnaher Gewässerverlauf, überwiegend weiche Ufer	
LAWA-Typ	11

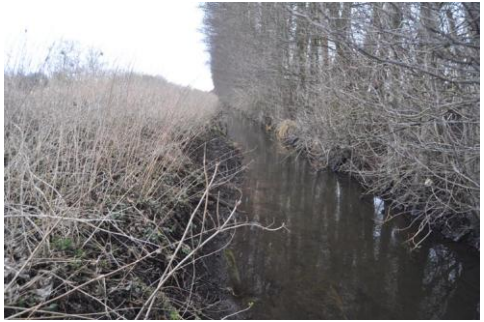
Sonderkategorie	NWB		
LAWA-Typ	11		
Signifikante Belastungen	Diffuse Quellen; Abflussregulierung u. morph. Veränderungen		
Validierung im Rahmen des Projektes			
Sonderkategorie	NWB	naturferner Gewässerausbau ohne Eigendynamik, tlw. tiefeingeschnitten	
LAWA-Typ	11
