<b>Gewässername</b>	Lübbeseegraben (Ahrensdorfer Kanal)	<b>WK-Code</b>	58142_283												
<b>Planungsabschnitt Nr.</b>	58142_283_01	<b>Km von - bis</b>	0-0,5												
<b>Gewässerkategorie</b>	Fließgewässer	<b>verbal von - bis</b>	Von Mündung in den Zaarsee bis uh. Brücke an der L23 in Ahrensnest												
<b>Lage des Planungsabschnitts</b>		<b>Typischer Aspekt</b>

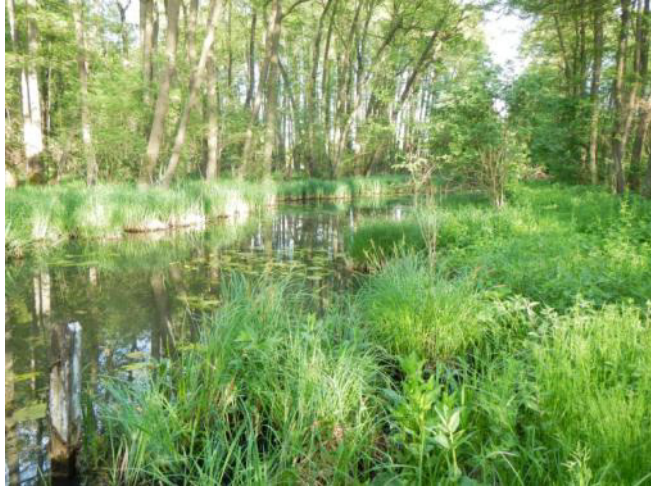
<i>Land</i>	<i>Ufer</i>	<i>Sohle</i>	<i>gesamt</i>			<i>MP/Di</i>	<i>MZB</i>	<i>Fi</i>						
	1	3	4	3	nein	1	4	2	3	3	2	2	4	unwahrsch	wahrsch
<b>Defizit</b>	+1	-1	-2	-1	-2	+1	-2	0	-1	-1	0	0	-2		
<b>Beschreibung</b>	<ul style="list-style-type: none"> <li>- Vor der Mündung in den Zaarsee kanalartig aufgeweitetes Fließ mit naturnahen Uferstrukturen (Verlandungsmoor mit Bruchwald - Nudelwerder), Bildung eines Schwemmfächers mit dünnen Schwingdecken im Zaarsee</li> <li>- In Ahrensnest Durchbruch einer mineralischen Schwelle, Fließ verläuft hier mit geringer Breite im bis zu 4 m eingetieften, sehr steilen Trapezprofil</li> <li>- Straßendurchlass an der L23 (B002) und Wehr (B003) ökologisch nicht durchgängig</li> <li>- Der Gewässerunterhaltungsplan sieht bis unterhalb Straßenbrücke eine einseitige maschinelle Böschungsmahd mit Schlegelmäher bis zur Wasserlinie und eine nachfolgende Sohlenkrautung mit Mähkorb vor, das Kraut wird entsorgt oder zerkleinert und verteilt</li> <li>- Planungsabschnitt liegt im FFH-Gebiet „Kölpinsee“ (DE 2874-303)</li> </ul>

<b>Defizite NATURA 2000</b>	- Keine Fischotterdurchgängigkeit an L23														
<b>Belastungen/ Bemerkungen</b>	<ul style="list-style-type: none"> <li>- Strukturdefizite bzgl. Ufer- und Sohlstrukturen</li> <li>- Ökologische Durchgängigkeit nicht gegeben</li> <li>- Gewässerchemie: Überschreitung der Orientierungswerte hinsichtlich Gesamtphosphor, Sauerstoffunterschreitungen im Sommer und Herbst (Quelle Monitoringdaten LUGV)</li> </ul>

<b>Entwicklungsziele/ -Strategien</b>	<i>Durchgängigkeit</i>	- Herstellen der ökologischen Durchgängigkeit
	<i>Gewässerstruktur</i>	- Verbesserung von Sohl- und Uferstrukturen, Randstreifen sowie Beschattung im Rahmen der Gewässerunterhaltung
	<i>Wasserhaushalt</i>	- Erhalt der Fließgeschwindigkeiten
	<i>Biologie, Chemie</i>	- Ursachenforschung und Verbesserung der Gewässerchemie
	NATURA 2000	- Fischotterdurchgängigkeit herstellen
<b>Entwicklungs- beschränkungen/ Restriktionen</b>	Kurzfristig: Mittelfristig: Ortslage Ahrensnest Langfristig: Ortslage Ahrensnest	
<b>Einstufung Wasserkörper</b>	- natürlich (ursprünglicher Verlauf auf historischen Karten dokumentiert, Mineralbodenschwelle wird östlich umlaufen)	
<b>Schutzgut</b> (bei erheblich veränderten/ künstl. WK)	-	
<b>Begründung für Ausweisung als erheblich verändert/ künstlich</b>	-	
<b>Bewirtschaftungsziel (WK)</b>	- guter ökologischer Zustand

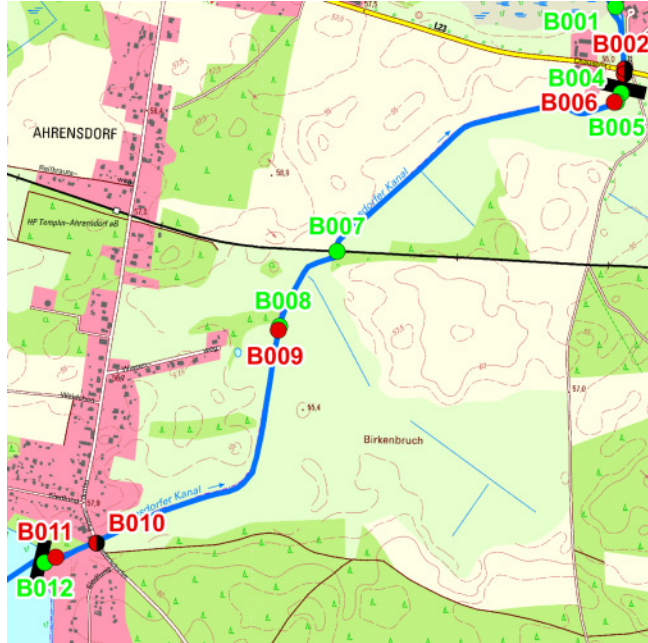
<i>Land</i>	<i>Ufer</i>	<i>Sohle</i>	<i>gesamt</i>			<i>MP/Di</i>	<i>MZB</i>	<i>Fi</i>						
	3	4	5	5	nein	4	4	2	3	U	2	2	4	unwahrsch	wahrsch
<b>Defizit</b>	-1	-2	-3	-3	-2	-2	-2	0	-1	U	0	0	-2		
<b>Beschreibung</b>	<ul style="list-style-type: none"> <li>- komplett begradigter und zum Teil tief in das umgebene Niedermoor eingeschnittener Graben (Trapezprofil) ohne Randstreifen und Beschattung durch Gehölze</li> <li>- Fällung der wenigen Kopfweiden durch den Biber, Biberaktivität sorgt jedoch auch für Strukturanreicherungen auf der Sohle (Sandbänke) und am Ufer (abgeflachte Böschungen)</li> <li>- Durchgängigkeit an Stauwehren (B006, B009, B011) für Fische und Makrozoobenthos unterbrochen</li> <li>- geringe Fließgeschwindigkeit</li> <li>- Der Gewässerunterhaltungsplan sieht eine einseitige maschinelle Böschungsmahd mit Schlegelmäher bis zur Wasserlinie und eine nachfolgende Sohlenkrautung mit Mähkorb vor, das Kraut wird entsorgt oder zerkleinert und verteilt</li> <li>- Planungsabschnitt liegt außerhalb von Natura 2000-Gebieten</li> </ul>

<b>Defizite NATURA 2000</b>	<ul style="list-style-type: none"> <li>- Keine Fischotterdurchgängigkeit an Ortsverbindungsstraße Ahrensdorf - Petersdorf (Fischottersteg marode)</li> </ul>														
<b>Belastungen/ Bemerkungen</b>	<ul style="list-style-type: none"> <li>- fehlende ökologische Durchgängigkeit an Brücke und Stauwehren</li> <li>- strukturelle Defizite bzgl. Laufentwicklung, Längs- und Querprofil sowie Ufer- und Sohlstruktur</li> </ul>

<b>Entwicklungsziele/ - Strategien</b>	<i>Durchgängigkeit</i>	- Durchgängigkeit herstellen
	<i>Gewässerstruktur</i>	- Verbesserung von Laufentwicklung, Quer- und Längsprofil sowie Sohl- und Uferstruktur, Randstreifen, Beschattung
	<i>Wasserhaushalt</i>	- Förderung des Fließ- und Abflussverhaltens
	<i>Biologie, Chemie</i>	- Guter ökologischer und chemischer Zustand (biologisches Potenzial vorhanden)
	NATURA 2000	- Herstellen der Fischotterdurchgängigkeit an der Ortsverbindungsstraße Ahrensdorf-Petersdorf
<b>Entwicklungs- beschränkungen/ Restriktionen</b>	<i>Kurzfristig:</i> <i>Mittelfristig:</i> <i>Langfristig:</i>	
<b>Einstufung Wasserkörper</b>	- natürlich (stark begradigt und vertieft, ursprünglicher Verlauf auf historischen Karten dokumentiert)	
<b>Schutzgut</b> (bei erheblich veränderten/ künstl. WK)		
<b>Begründung für Ausweisung als erheblich verändert/ künstlich</b>		
<b>Bewirtschaftungsziel (WK)</b>	- guter ökologischer Zustand

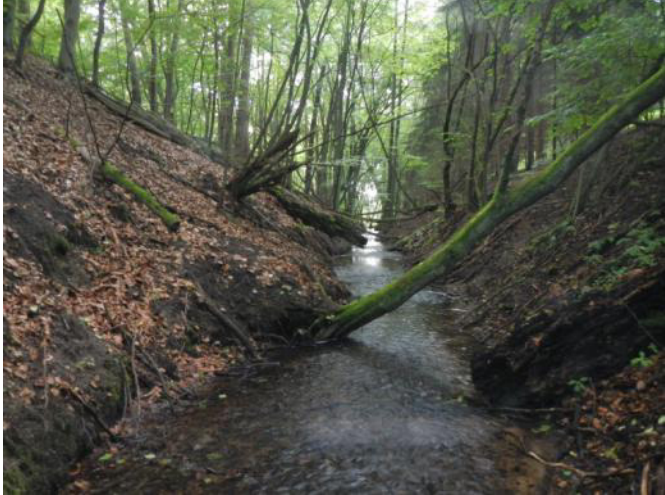
<i>Land</i>	<i>Ufer</i>	<i>Sohle</i>	<i>gesamt</i>			<i>MP/Di</i>	<i>MZB</i>	<i>Fi</i>						
	1	1	1	1	nein	U	U	U	U	2	2	4	unwahrsch	wahrsch	
<b>Defizit</b>	+1	+1	+1	+1	-2	U	U	U	U	0	0	-2			
<b>Beschreibung</b>	<ul style="list-style-type: none"> <li>- Planungsabschnitt beinhaltet 2 Fließstrecken. Die Verbindung zwischen Lübbesee und Melitzseen sowie der Abschnitt zwischen Melitzseen und Lübelowsee</li> <li>- Vor der Mündung in den Lübbesee breiter, flacher Verlauf durch Verlandungsbereich des Lübbesees (Bruchwald, teils entwässert), im Bereich der Straßenbrücke bei Ahlimbsmühle verengt sich Fließ überwindet steile Sohlrampe in Riegelbauweise, Durchgängigkeit für Makrozoobenthos und Fische nicht gegeben, Sohlrampe fällt in Niedrigwasserzeiten trocken</li> <li>- zwischen Melitzseen und Lübelowsee Durchbruch einer Mineralbodenschwelle, &gt; 10m tief eingeschnittenes Grabenprofil mit sandig-kiesiger Sohle und teils naturnahen Ufer und Sohlstrukturen. Sohlabsturz im Bereich eines Querriegels aus Beton (ehemaliger Wehrstandort),</li> <li>- Planungsabschnitt befindet sich im FFH-Gebiet „Lübbesee“ (DE 2947-304)</li> <li>- Oberhalb der Melitzseen wurde Fließ als FFH-Lebensraumtyp 3260 eingestuft (Erhaltungszustand B)</li> </ul>

<b>Defizite NATURA 2000</b>	- keine bekannt														
<b>Belastungen/ Bemerkungen</b>	<ul style="list-style-type: none"> <li>- fehlende Durchgängigkeit für Wirbellose durch zu steile Sohlrampe an L23 (B015) und Sohlschwelle (B017)</li> <li>- begradigtes, eingetieftes Fließ</li> </ul>

<b>Entwicklungsziele/ -Strategien</b>	<i>Durchgängigkeit</i>	- Ökologische Durchgängigkeit an L23 optimieren und im Bereich der Sohlschwelle herstellen
	<i>Gewässerstruktur</i>	- Erhalt der Fließgewässerstruktur
	<i>Wasserhaushalt</i>	- Keine Daten vorliegend
	<i>Biologie, Chemie</i>	- Keine Daten vorliegend
	NATURA 2000	- Durchgängigkeit für den Fischotter herstellen (L23)
<b>Entwicklungs- beschränkungen/ Restriktionen</b>	<i>Langfristig:</i> <i>Mittelfristig:</i> <i>Kurzfristig:</i>	
<b>Einstufung Wasserkörper</b>	- natürlich - oberhalb der Melitzseen existiert eine mineralische Schwelle - Einschnitt des Grabens bis 10 m, so dass ein künstlicher Durchbruch hier als sicher angenommen werden kann (vgl. auch Driescher 2003). Für den Fließabschnitt zwischen Melitzseen und Lübbesee kann dies nicht mit Sicherheit gesagt werden. Da die Bildung zu kurzer Wasserkörper zu vermeiden ist, wurde die Gewässerkategorie „natürlich“ für den gesamten Wasserkörper angenommen.

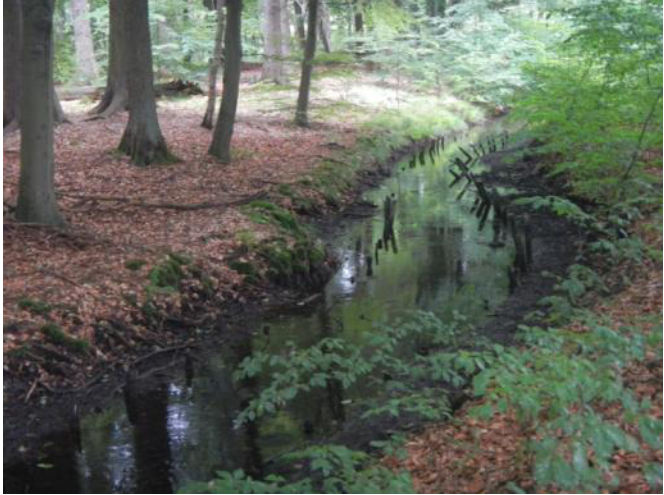
1	3	3	3	nein	U	U	U	U	2	2	2	unklar	unklar
<b>Defizit</b>	+1	-1	-1	-1	-2	U	U	U	U	0	0	0	unklar	unklar
<b>Beschreibung</b>	<ul style="list-style-type: none"> <li>- Planungsabschnitt besteht aus zwei Fließstrecken, dem Abschnitt zwischen Lübelowsee und Libbesickesee sowie dem Abschnitt zwischen Libbesickesee und dem Angelteich Julianenhof</li> <li>- In beiden Abschnitten ist das Fließ als flacher, ehemals durch Faschinen festgelegter Forstgraben ausgebildet (als Flößergraben entstanden),</li> <li>- Das Umfeld stellt überwiegend mineralische Waldstandorte mit Buchen, Eichen und Nadelgehölzen dar, kleine Quellnischen zeigen Grundwasseraustritte an, im Oberlauf auch Waldweiden</li> <li>- Oberhalb Libbesickesee kurzer verrohrter Abschnitt</li> <li>- Im Sommer kaum Wasserführung bzw. trocken fallend</li> <li>- Der Planungsabschnitt liegt im FFH-Gebiet Endmoränenlandschaft bei Ringenwalde (DE 2948-302) sowie im SPA Schorfheide-Chorin (DE 2948-401)</li> <li>- Fischotterdurchgängigkeit vorhanden</li> </ul>

<b>Defizite NATURA 2000</b>	- Keine bekannt													
<b>Belastungen/ Bemerkungen</b>	- Grundwasserabsenkung in den Waldflächen

<b>Entwicklungsziele/ -Strategien</b>	<i>Durchgängigkeit</i>	- Keine, da künstlich angelegter Entwässerungsgraben
	<i>Gewässerstruktur</i>	- Ufer- und Sohlstrukturierung durch beobachtende Gewässerunterhaltung zulassen
	<i>Wasserhaushalt</i>	- Planungsabschnitt sollte dem Wasserrückhalt vorbehalten werden
	<i>Biologie, Chemie</i>	-
	NATURA 2000	-
<b>Entwicklungs- beschränkungen/ Restriktionen</b>	<i>Langfristig:</i> <i>Mittelfristig:</i> <i>Kurzfristig:</i>	
<b>Einstufung Wasserkörper</b>	- künstlich	
<b>Schutzgut</b> (bei erheblich veränderten/ künstl. WK)	-	
<b>Begründung für Ausweisung als erheblich verändert/ künstlich</b>	-	
<b>Bewirtschaftungsziel (WK)</b>	- es wird vorgeschlagen, im Mündungsbereich des Lübbeseegrabens in den Lübelowsees ein Bewirtschaftungsende zu setzen und den kompletten Wasserkörper 58142_286 aus der Bewirtschaftungsplanung zu nehmen	
<b>Begründung für weniger strenges Bewirtschaftungsziel</b>	- künstliches Gewässer, Einzugsgebiet < 10 km <sup>2</sup> (ca. 4,7 km <sup>2</sup> )

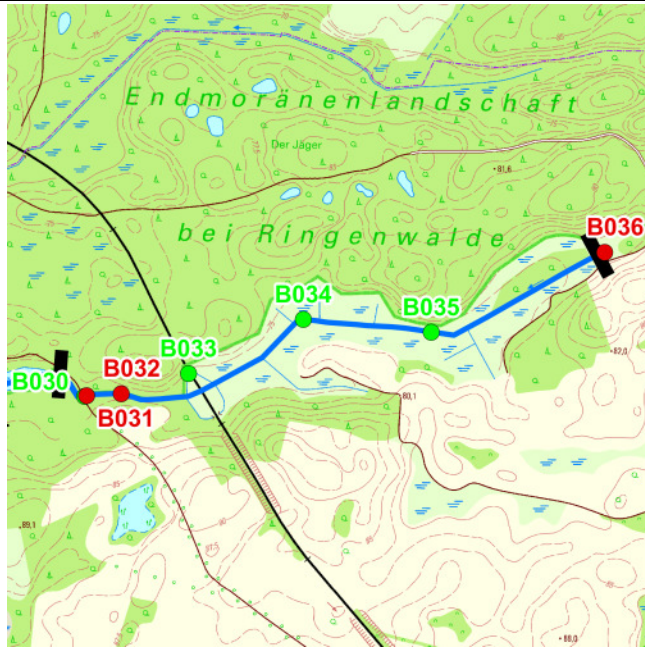
Bestand	aktuelle Erhebungen						Erhebungen des LUGV								
	Gewässerstruktur				Ökol. Durchgängigkeit	Hydrol. Zu-stand	Biol. Zustand			Allg. phys.-chem. Zustand	spez. chem. Zustand <sup>2)</sup>	chem. Zustand <sup>2)</sup>	Ök. Zustand/ Potenzial <sup>2)</sup>	Ziel-erreichung Ökologie <sup>2)</sup>	Ziel-erreichung Chemie <sup>2)</sup>
	Land	Ufer	Sohle	gesamt			MP/Di	MZB	Fi						
	1	3	3	3	nein	U	U	U	U	U	2	2	2	unklar	unklar
<b>Defizit</b>	+1	-1	-1	-1	-2	U	U	U	U	U	0	0	0

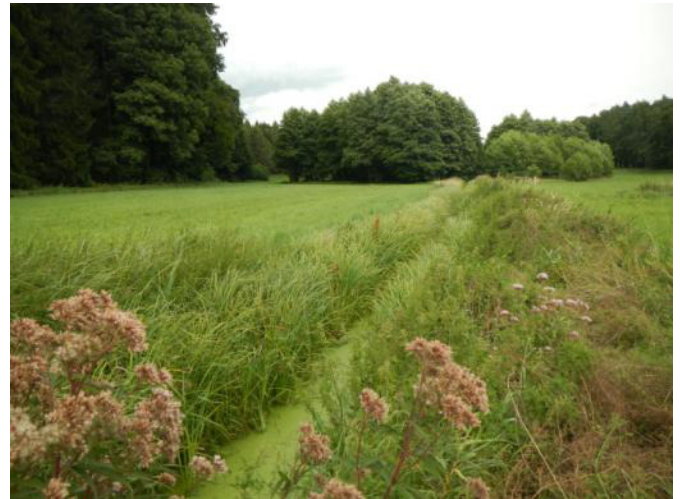
<b>Beschreibung</b>	<ul style="list-style-type: none"> <li>- Wasserscheide zwischen Angelteich und Bahnlinie: Angelteich entwässert in Richtung Westen in den Libbesickesee, Graben östlich der Bahn entwässert in Richtung Osten, am östlichen Wasserkörperende befindet sich ein Schachtstau.</li> <li>- Grabenabschnitt zwischen Angelteich und Bahn fällt im Sommer trocken (flaches, verfallenes Grabenprofil innerhalb Forstfläche), Querriegel aus Feldsteinen (B031) wahrscheinlich zum Wasserrückhalt errichtet (wirkungslos)</li> <li>- östlich der Bahnlinie ist Fließ als Wiesengraben ausgebildetes (steile Uferböschungen, geringe Wassertiefe, phasenweise wahrscheinlich trocken fallend, kaum Fließbewegung aufgrund Rückstau, Stauhaltung bevorteilt artenreiche Feuchtwiesen mit <i>Potentilla palustre</i>, <i>Triglochin palustre</i>).</li> <li>- Der Planungsabschnitt liegt im FFH-Gebiet „Endmoränenlandschaft bei Ringenwalde“ (DE 2948-302) sowie im SPA „Schorheide-Chorin“ (DE 2948-401)</li> <li>- Fischotterdurchgängigkeit vorhanden</li> </ul>

<b>Defizite NATURA 2000</b>	- Keine bekannt
<b>Belastungen/ Bemerkungen</b>	- Grundwasserabsenkung in den Waldgebieten

<b>Entwicklungsziele/ - Strategien</b>	<i>Durchgängigkeit</i>	- Keine, da künstlich angelegter Entwässerungsgraben
	<i>Gewässerstruktur</i>	- Ufer- und Sohlstrukturierung durch beobachtende Gewässerunterhaltung zulassen
	<i>Wasserhaushalt</i>	- Planungsabschnitt sollte dem Wasserrückhalt vorbehalten werden
	<i>Biologie, Chemie</i>	-
	NATURA 2000	-
<b>Entwicklungs- beschränkungen/ Restriktionen</b>		<i>Langfristig:</i> <i>Mittelfristig:</i> <i>Kurzfristig:</i>
<b>Einstufung Wasserkörper</b>		- künstlich
<b>Schutzgut</b> (bei erheblich veränderten/ künstl. WK)		-
<b>Begründung für Ausweisung als erheblich verändert/ künstlich</b>		-
<b>Bewirtschaftungsziel (WK)</b>		- es wird vorgeschlagen, im Mündungsbereich des Lübbeseegrabens in den Lübelowsees ein Bewirtschaftungsende zu setzen und den kompletten Wasserkörper 58142_286 aus der Bewirtschaftungsplanung zu nehmen
<b>Begründung für weniger strenges Bewirtschaftungsziel</b>		- künstliches Gewässer, Einzugsgebiet < 10 km <sup>2</sup> (ca. 4,7 km <sup>2</sup> )
