Bauwerks- dokumentation Gewässerbegehung	Gewässer : Mühlgraben Göllnitz 538612	Station		Kartierer n.d.
	Abschnittsnr.: 1	von 600 m	bis 700 m	
Lfd. BW-Nummer 2	HW 5721814,86 RW 3422977,52

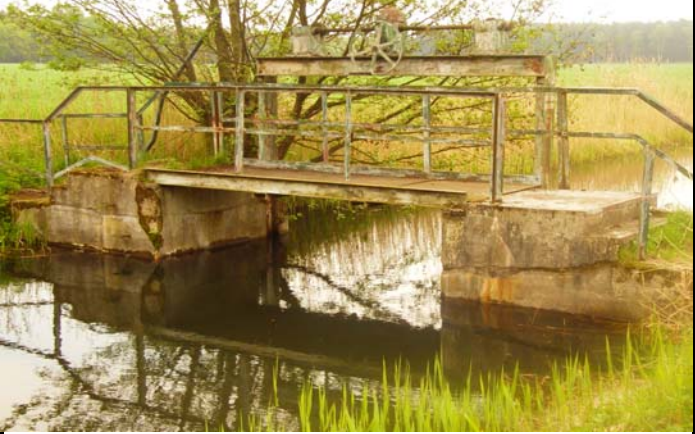
Bauwerksart	Wehr, beweglich			
Material				
Breite [m]	10			
Länge [m]	2			
Durchmesser [mm]	2500			
Überdeckung [cm]	0			
Stauhöhe [cm]	80			
Rückstau [ca. m]	0			
Ökologische Durchgängigkeit	Fische gegeben	Wasser- wirbellose gegeben	Fischotter gegeben	
Beschreibung	Brückenbauwerk von einfeldrigem Hubschützenwehr, Betonwandung, Hubgerüst und Steg Stahl. Schütze fehlt.			
Mangel / Baulicher Zustand	defekt, sanierungsbedürftig			
Maßnahmen-vorschlag	Rückbau Stahl- und Betonreste. Nutzungsbedarf Wehr nicht mehr gegeben.
