Blatt 3

Bauwerksdokumentation Gewässerbegehung	Gewässer : Mühlgraben Göllnitz 538612	Station von 1600 m bis 1700 m		Kartierer J.Forberig
	Abschnittsnr.: 1			
Lfd. BW-Nummer 3	HW 5720820,28 RW 3423053,91

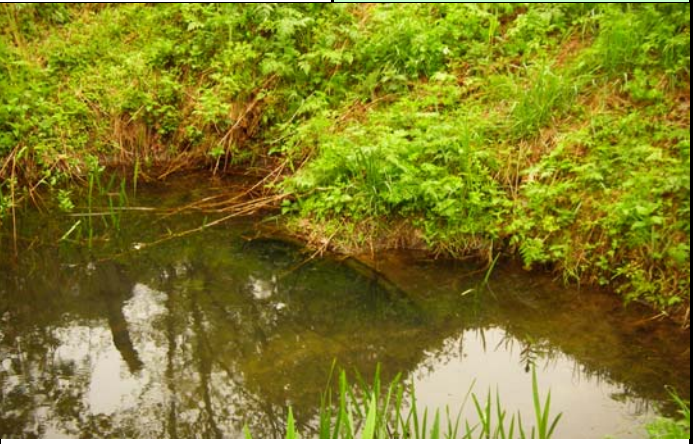
Bauwerksart	Durchlass			
Material	Beton			
Breite [m]	0			
Länge [m]	0			
Durchmesser [mm]	1000			
Überdeckung [cm]	0			
Stauhöhe [cm]	0			
Rückstau [ca. m]	0			
Ökologische Durchgängigkeit	Fische nicht gegeben	Wasser-wirbellose gegeben	Fischotter gegeben	
Beschreibung	Rohrdurchlass Beton, geböschte Überschüttung, querender Feldweg, eingestaut			
Mangel / Baulicher Zustand	funktionstüchtig, keine erkennbaren Mängel			
Maßnahmen-vorschlag	entfällt
