**Blatt 3**

<b>Bauwerksdokumentation</b> Gewässerbegehung	<b>Gewässer :</b> Mühlgraben Göllnitz 538612	<b>Station</b> von 6800 m bis 6900 m		<b>Kartierer</b> J.Forberig
	<b>Abschnittsnr.:</b> 2			
<b>Lfd. BW-Nummer</b> 4	<b>HW</b> 5716331,26 <b>RW</b> 3421718,81

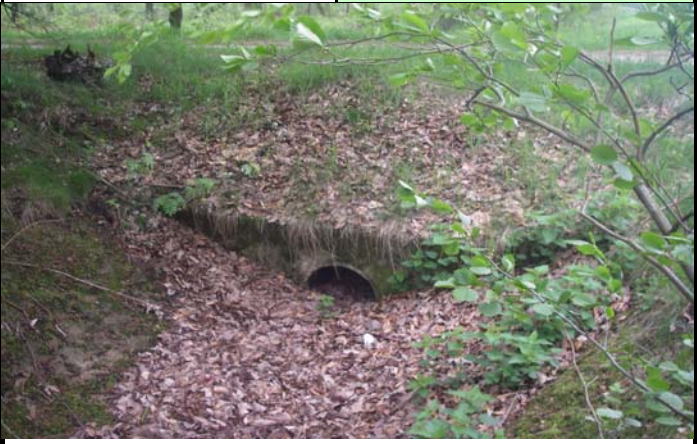
<b>Bauwerksart</b>	Durchlass			
<b>Material</b>	Beton			
<b>Breite [m]</b>	8			
<b>Länge [m]</b>	10			
<b>Durchmesser [mm]</b>	300			
<b>Überdeckung [cm]</b>	0			
<b>Stauhöhe [cm]</b>	0			
<b>Rückstau [ca. m]</b>	0			
<b>Ökologische Durchgängigkeit</b>	Fische nicht gegeben	Wasserwirbellose nicht gegeben	Fischotter gegeben	
<b>Beschreibung</b>	Rohrdurchlass. Betonabschlussbauwerk. Trocken. Querender Waldweg.			
<b>Mangel / Baulicher Zustand</b>	funktionstüchtig, sanierungsbedürftig, Ablagerungen			
<b>Maßnahmenvorschlag</b>	Befreiung der Öffnungen von Ablagerungen.
