Blatt 3

Bauwerksdokumentation Gewässerbegehung	Gewässer : Göllnitzer Fließ 538614	Station von 2100 m bis 2200 m		Kartierer J.Forberig
	Abschnittsnr.: 1			
Lfd. BW-Nummer 11	HW 5720563,54 RW 3421919,04

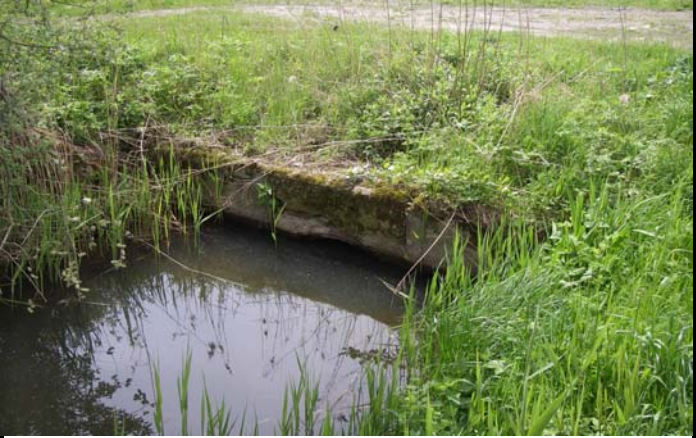
Bauwerksart	Durchlass			
Material	Beton			
Breite [m]	8			
Länge [m]	12			
Durchmesser [mm]	1000			
Überdeckung [cm]	100			
Stauhöhe [cm]	100			
Rückstau [ca. m]	0			
Ökologische Durchgängigkeit	Fische gegeben	Wasserwirbellose gegeben	Fischotter gegeben	
	Beschreibung	Betonrechteckdurchlass. Schützenverschluss zerstört / ohne Funktion. Unbefestigter Weg - Nutzung erkennbar.		
	Mangel / Baulicher Zustand	funktionstüchtig. Sanierungsbedürftig. Betonrissbildung.		
Maßnahmenvorschlag	keine Maßnahmen erforderlich / ggf. Betonsanierung.
