Bauwerksdokumentation Gewässerbegehung	Gewässer : Göllnitzer Fließ 538614	Station von 2700 m bis 2800 m		Kartierer J.Forberig
	Abschnittsnr.: 1			
Lfd. BW-Nummer 14	HW 5720095,45 RW 3421694,17

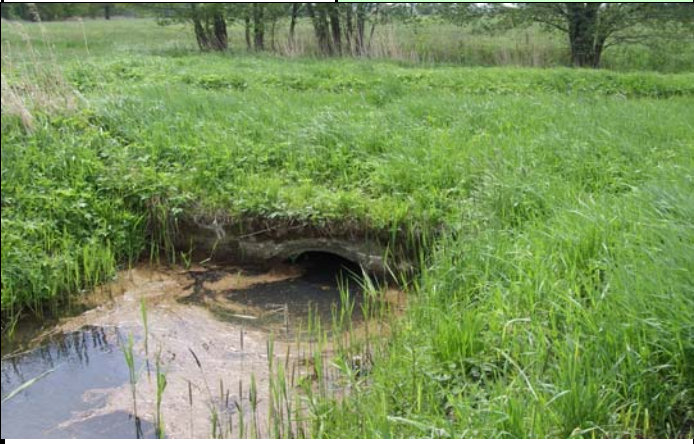
Bauwerksart	Durchlass			
Material	Beton			
Breite [m]	8			
Länge [m]	10			
Durchmesser [mm]	1000			
Überdeckung [cm]	80			
Stauhöhe [cm]	100			
Rückstau [ca. m]	0			
Ökologische Durchgängigkeit	Fische nicht gegeben	Wasserwirbellose nicht gegeben	Fischotter gegeben	
Beschreibung	Rohrdurchlass, Betonrohr. Betonabschlusswandung. Grünlandüberdeckung, befahrbar.			
Mangel / Baulicher Zustand	Funktionstüchtig, sanierungsbedürftig. Betonrissbildung.			
Maßnahmenvorschlag	Eigentumsverhältnisse prüfen. Ggf. Betonsanierung.
