**Blatt 3**

<b>Bauwerksdokumentation</b> Gewässerbegehung	<b>Gewässer :</b>  Göllnitzer Fließ 538614	<b>Station</b>  von 1200 m bis 1300 m		<b>Kartierer</b>  J.Forberig
	<b>Abschnittsnr.:</b>  1			
<b>Lfd. BW-Nummer</b> 3	<b>HW</b> 5721429,98 <b>RW</b> 3422317,86

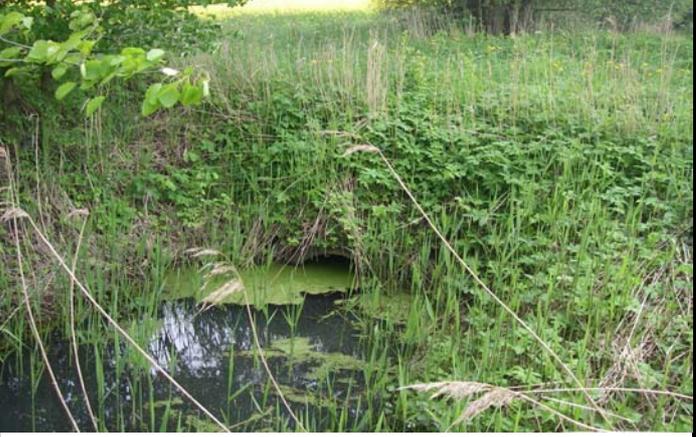
<b>Bauwerksart</b>	Durchlass			
<b>Material</b>	Beton			
<b>Breite [m]</b>	7			
<b>Länge [m]</b>	10			
<b>Durchmesser [mm]</b>	600			
<b>Überdeckung [cm]</b>	120			
<b>Stauhöhe [cm]</b>	60			
<b>Rückstau [ca. m]</b>	500			
<b>Ökologische Durchgängigkeit</b>	Fische  nicht gegeben	Wasserwirbellose  nicht gegeben	Fischotter  gegeben	
<b>Beschreibung</b>	Rohrdurchlass, Betonrohr. Kein Sediment. Weg begrünt, seltene Nutzung.			
<b>Mangel / Baulicher Zustand</b>	funktionstüchtig. Keine erkennbaren Mängel.			
<b>Maßnahmenvorschlag</b>	Eigentumsverhältnisse / Rückbaumöglichkeit prüfen. Keine weiteren Maßnahmen. Prüfen
