Bauwerksdokumentation Gewässerbegehung	Gewässer : Göllnitzer Fließ 538614	Station		Kartierer J.Forberig
	Abschnittsnr.: 1	von	1500 m	
Lfd. BW-Nummer 7	HW 5721123,8 RW 3422178,58

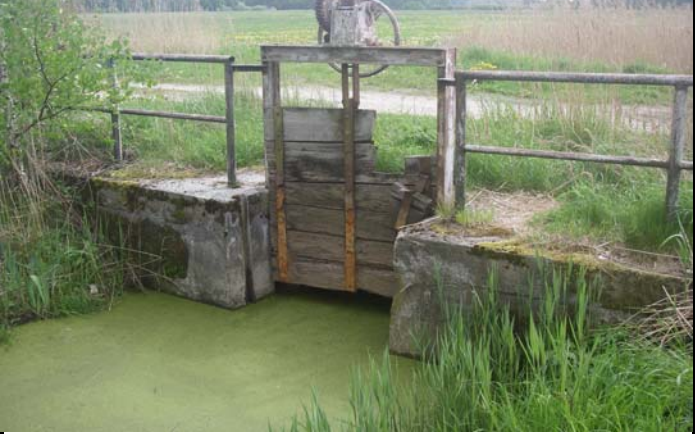
Bauwerksart	Wehr, beweglich			
Material	Beton, Holz			
Breite [m]	7			
Länge [m]	1			
Durchmesser [mm]	1000			
Überdeckung [cm]	60			
Stauhöhe [cm]	100			
Rückstau [ca. m]	0			
Ökologische Durchgängigkeit	Fische gegeben	Wasser-wirbellose gegeben	Fischotter gegeben	
Beschreibung	Hubschützenwehr, Schütze aus verbundenen 6 Holzstaubrettern, Führungsschienen und Hubvorrichtung Stahl, Betonwandung, Stahlgeländer			
Mangel / Baulicher Zustand	Funktion beeinträchtigt, sanierungsbedürftig, Schützenausfachung (Holbretter) verrottet, Betonwandung rissig			
Maßnahmen-vorschlag	Eigentumsverhältnisse und Genehmigungsverhältnisse prüfen. Ggf. Rückbau.
