Bauwerksdokumentation Gewässerbegehung	Gewässer : Göllnitzer Fließ 538614	Station von 1600 m bis 1700 m		Kartierer J.Forberig
	Abschnittsnr.: 1			
Lfd. BW-Nummer 8	HW 5721086,56 RW 3422163,75

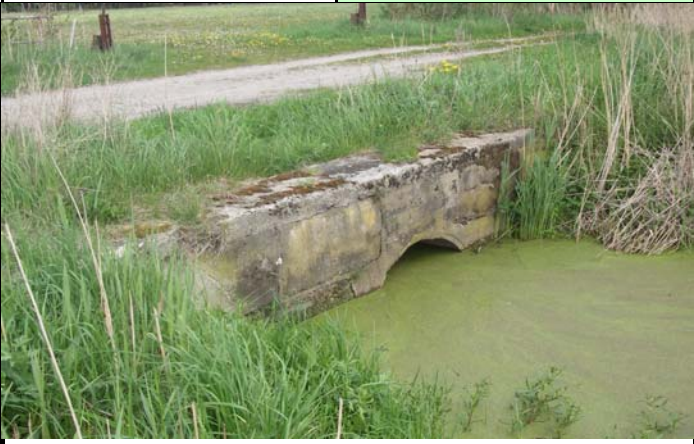
Blatt 3

Bauwerksart	Durchlass			
Material	Beton			
Breite [m]	7			
Länge [m]	10			
Durchmesser [mm]	1000			
Überdeckung [cm]	60			
Stauhöhe [cm]	0			
Rückstau [ca. m]	0			
Ökologische Durchgängigkeit	Fische nicht gegeben	Wasserwirbellose nicht gegeben	Fischotter gegeben	
Beschreibung	Rohrdurchlass mit Schotterwegquerung. Betonabschlusswandung. Ohne Geländer.			
Mangel / Baulicher Zustand	funktionstüchtig, sanierungsbedürftig. Betonabschlusswandung rissig.			
Maßnahmenvorschlag	Eigentumsverhältnisse prüfen. Betonsanierung.
