Bauwerksdokumentation Gewässerbegehung	Gewässer : Riethgraben 538616	Station von 0 m bis 100 m	Kartierer A.Kaeser
	Abschnittsnr.: 1		
Lfd. BW-Nummer 2	HW 5725141,7 RW 3410569,91

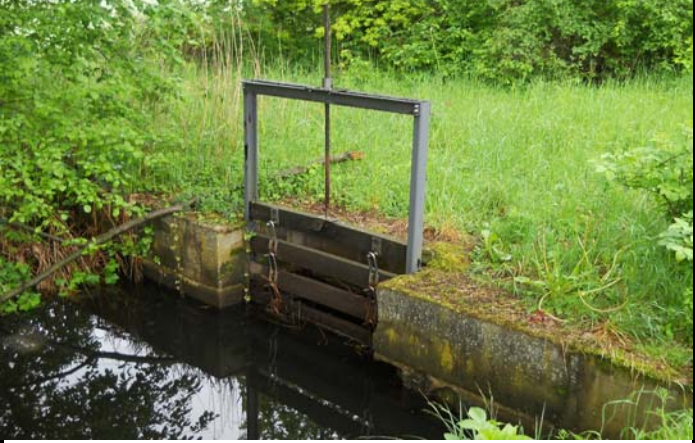
Blatt 3

Bauwerksart	Wehr, beweglich		
Material	Beton		
Breite [m]	1		
Länge [m]	1		
Durchmesser [mm]	0		
Überdeckung [cm]	0		
Stauhöhe [cm]	0		
Rückstau [ca. m]	500		
Ökologische Durchgängigkeit	Fische nicht gegeben	Wasserwirbellose nicht gegeben	Fischotter gegeben
Beschreibung	Jalousienwehr, geöffneter Zustand. Betonwandung Wehr. Führungsgerüst Stahl. Bewegliche Dammbalken.		
Mangel / Baulicher Zustand	funktionstüchtig, keine erkennbaren Mängel		
Maßnahmenvorschlag	entfällt
