Blatt 3

Bauwerksdokumentation Gewässerbegehung	Gewässer : Riethgraben 538616	Station von 1000 m bis 1100 m		Kartierer A.Kaeser
	Abschnittsnr.: 1			
Lfd. BW-Nummer 7	HW 5724434,68 RW 3411279,58

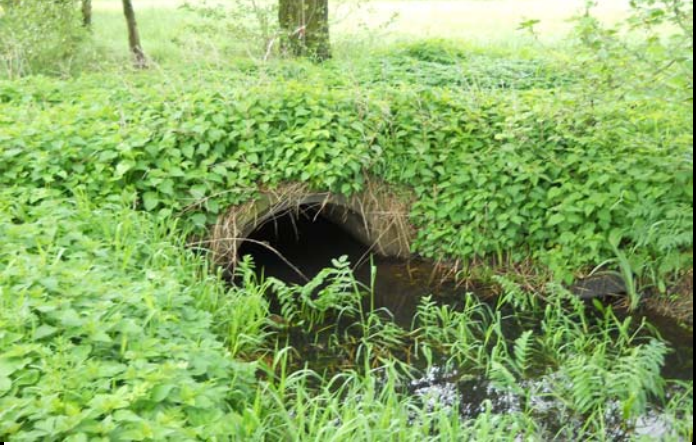
Bauwerksart	Durchlass			
Material	Beton			
Breite [m]	1			
Länge [m]	3			
Durchmesser [mm]	1000			
Überdeckung [cm]	0			
Stauhöhe [cm]	0			
Rückstau [ca. m]	0			
Ökologische Durchgängigkeit	Fische gegeben	Wasserwirbellose gegeben	Fischotter gegeben	
Beschreibung	Rohrdurchlass, Betonrohr, Überweg begrünt			
Mangel / Baulicher Zustand	funktionstüchtig, keine erkennbaren Mängel			
Maßnahmenvorschlag	Prüfen Eigentums- und Nutzungsverhältnisse. Ggf. Rückbau.
