Blatt 3

Bauwerksdokumentation Gewässerbegehung	Gewässer : Riethgraben 538616	Station von 7200 m bis 7300 m	Kartierer A.Kaeser
	Abschnittsnr.: 2		
Lfd. BW-Nummer 12	HW 5721664,77 RW 3416341,09

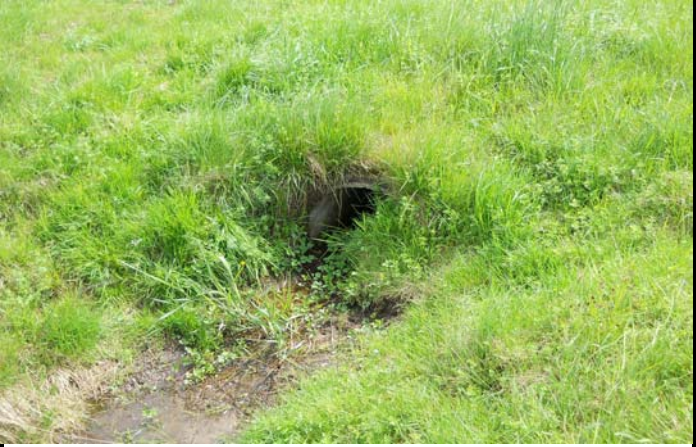
Bauwerksart	Durchlass		
Material	Beton		
Breite [m]	0,5		
Länge [m]	10		
Durchmesser [mm]	500		
Überdeckung [cm]	0		
Stauhöhe [cm]	0		
Rückstau [ca. m]	0		
Ökologische Durchgängigkeit	Fische nicht gegeben	Wasserwirbellose gegeben	Fischotter (befahrener Feldweg) gegeben
Beschreibung	Rohrdurchlass, freier Abschluss, querender Wiesenüberweg		
Mangel / Baulicher Zustand	funktionstüchtig, sanierungsbedürftig, Sedimentablagerungen an Durchlassabschlüssen		
Maßnahmenvorschlag	Beräumung Sediment an Durchlassabschlüssen
