**Blatt 3**

<b>Bauwerksdokumentation</b> Gewässerbegehung	<b>Gewässer :</b>  Riethgraben 538616	<b>Station</b>  von 7500 m bis 7600 m	<b>Kartierer</b>  A.Kaeser
	<b>Abschnittsnr.:</b>  2		
<b>Lfd. BW-Nummer</b> 13	<b>HW</b> 5721541,92 <b>RW</b> 3416583,38

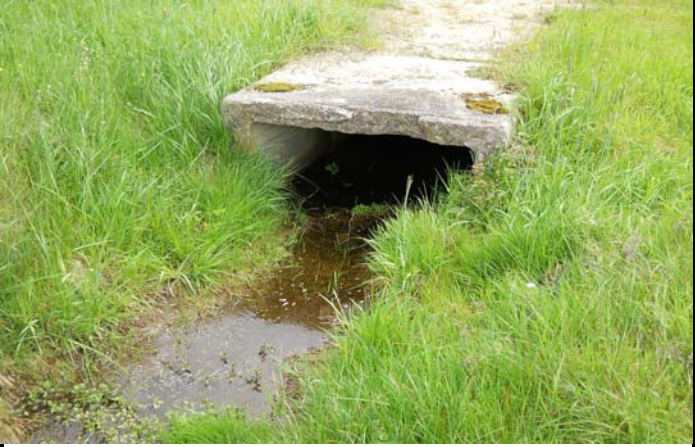
<b>Bauwerksart</b>	Durchlass		
<b>Material</b>	Beton		
<b>Breite [m]</b>	1		
<b>Länge [m]</b>	6		
<b>Durchmesser [mm]</b>	0		
<b>Überdeckung [cm]</b>	0		
<b>Stauhöhe [cm]</b>	0		
<b>Rückstau [ca. m]</b>	0		
<b>Ökologische Durchgängigkeit</b>	Fische  gegeben	Wasserwirbellose  gegeben	Fischotter  gegeben
<b>Beschreibung</b>	Rechteckdurchlass Beton, keine Überdeckung, querender Wiesenweg - seltene Befahrung		
<b>Mangel / Baulicher Zustand</b>	funktionstüchtig, keine erkennbaren Mängel		
<b>Maßnahmenvorschlag</b>	Prüfung Nutzungserfordernis, Ggf. Rückbau
