Bauwerksdokumentation Gewässerbegehung	Gewässer : Riethgraben 538616	Station von 5100 m bis 5200 m	Kartierer A.Kaeser
	Abschnittsnr.: 2		
Lfd. BW-Nummer 2	HW 5722541,94 RW 3414536,88

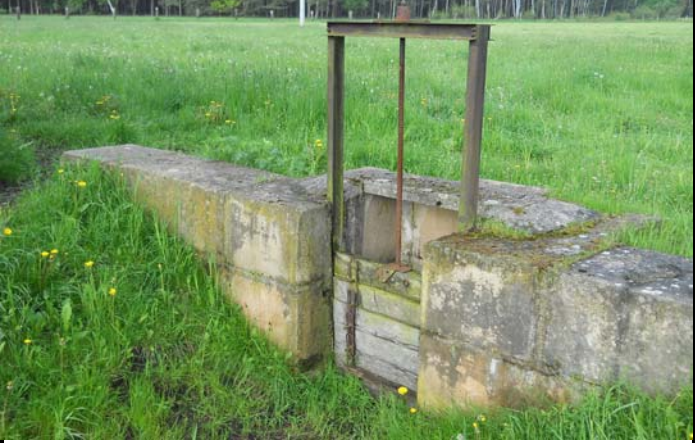
Bauwerksart	Wehr, beweglich		
Material	Beton		
Breite [m]	1		
Länge [m]	1		
Durchmesser [mm]	0		
Überdeckung [cm]	0		
Stauhöhe [cm]	0		
Rückstau [ca. m]	0		
Ökologische Durchgängigkeit	Fische nicht gegeben	Wasserwirbellose nicht gegeben	Fischotter gegeben
Beschreibung	Jalousienwehr, Betonwandung, Stahlführung, Dammbalken aus Holz, Graben fast trocken, Wehr geschlossen,		
Mangel / Baulicher Zustand	funktionstüchtig, sanierungsbedürftig, Rostige Stahlteile, Dammbalken teilverrottet		
Maßnahmenvorschlag	Prüfung Nutzungsbedarf, Ggf. Sanierung oder Abriss
