Blatt 3

Bauwerksdokumentation Gewässerbegehung	Gewässer : Riethgraben 538616	Station von 6900 m bis 7000 m	Kartierer A.Kaeser
	Abschnittsnr.: 2		
Lfd. BW-Nummer 9	HW 5721840,75 RW 3416009,62

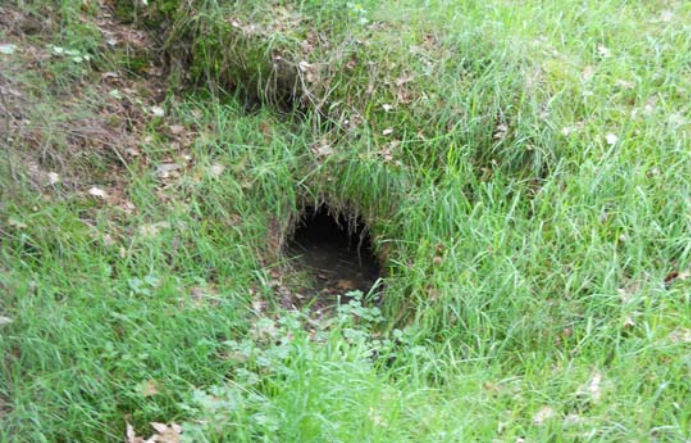
Bauwerksart	Durchlass		
Material	Beton		
Breite [m]	0,5		
Länge [m]	8		
Durchmesser [mm]	500		
Überdeckung [cm]	0		
Stauhöhe [cm]	0		
Rückstau [ca. m]	0		
Ökologische Durchgängigkeit	Fische nicht gegeben	Wasserwirbellose gegeben	Fischotter gegeben
Beschreibung	Rohrdurchlass, Betonrohr, querende Straße		
Mangel / Baulicher Zustand	funktionstüchtig, sanierungsbedürftig, Abschlussbauwerke überwachsen und sanierungsbedürftig		
Maßnahmenvorschlag	Bewuchsentfernung und Sanierung (Vermörtelung) der Abschlussbauwerke
