Bauwerksdokumentation Gewässerbegehung	Gewässer : Ponnsdorfer Graben 538618	Station von 1300 m bis 1400 m	Kartierer A.Kaeser
	Abschnittsnr.: 1

Lfd. BW-Nummer 20	HW 5725016,01 RW 3406536,22
-----------------------------	--

Bauwerksart	Durchlass
Material	Beton
Breite [m]	1,5
Länge [m]	5
Durchmesser [mm]	0
Überdeckung [cm]	0
Stauhöhe [cm]	0
Rückstau [ca. m]	0

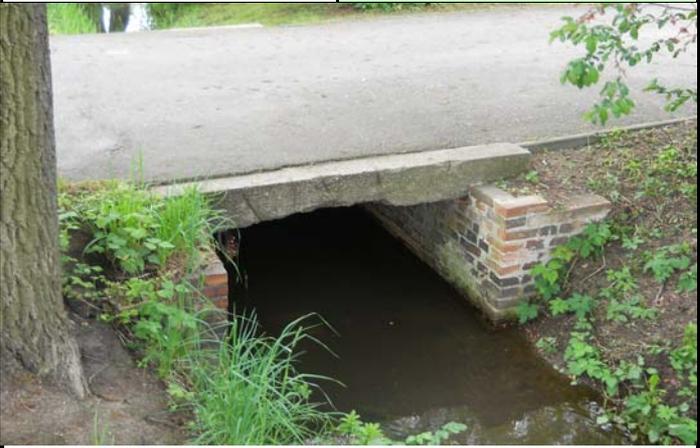
Ökologische Durchgängigkeit	Fische gegeben	Wasser-wirbellose gegeben	Fischotter nicht gegeben

Beschreibung Rechteckdurchlass Betonplatte und Mauerwerkswandung, querende Grundstückszufahrt asphaltiert, mit Sohlsediment

Mangel / Baulicher Zustand funktionstüchtig, sanierungsbedürftig, Mauerwerksfugen geringfügig ausgebrochen

Maßnahmen-vorschlag Sanierung Mauerwerksfugen
