### Blatt 3

<b>Bauwerks- dokumentation</b> Gewässerbegehung	<b>Gewässer :</b>  Ponnsdorfer Graben 538618	<b>Station</b>  von 7500 m bis 7600 m	<b>Kartierer</b>  A.Kaeser
	<b>Abschnittsnr.:</b> 3

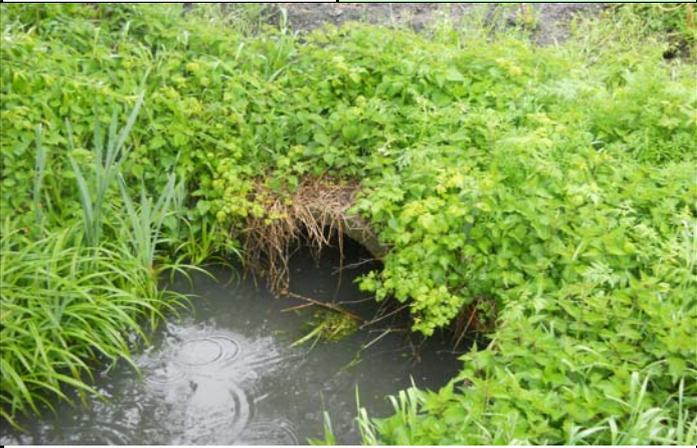
<b>Lfd. BW-Nummer</b> 3	<b>HW</b> 5722187,67 <b>RW</b> 3411278,36		
<b>Bauwerksart</b>	Durchlass		
<b>Material</b>	Beton		
<b>Breite [m]</b>	0,5		
<b>Länge [m]</b>	6		
<b>Durchmesser [mm]</b>	500		
<b>Überdeckung [cm]</b>	0		
<b>Stauhöhe [cm]</b>	0		
<b>Rückstau [ca. m]</b>	0		
<b>Ökologische Durchgängigkeit</b>	Fische nicht gegeben	Wasser- wirbellose gegeben	Fischotter gegeben
<b>Beschreibung</b>	Rohrdurchlass Beton, Überschüttung für Feldweg mit Schotter - stark befahren, Einleitung		
<b>Mangel / Baulicher Zustand</b>	funktionstüchtig, keine erkennbaren Mängel		
<b>Maßnahmen-vorschlag</b>	Befreiung von Bewuchs
