Blatt 3

Bauwerksdokumentation Gewässerbegehung	Gewässer : Zeckeriner Muehlgraben 538622	Station von 3300 m bis 3400 m	Kartierer A.Kaeser
	Abschnittsnr.: 2		
Lfd. BW-Nummer 2	HW 5731180,76 RW 3405870,65

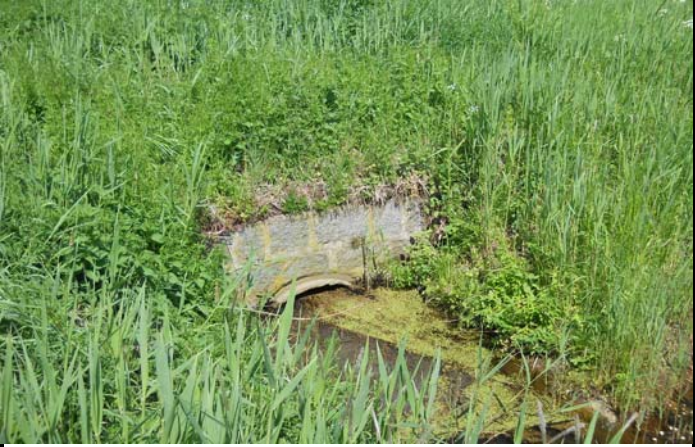
Bauwerksart	Durchlass		
Material	Beton, Stein		
Breite [m]	2		
Länge [m]	8		
Durchmesser [mm]	500		
Überdeckung [cm]	0		
Stauhöhe [cm]	0		
Rückstau [ca. m]	0		
Ökologische Durchgängigkeit	Fische nicht gegeben	Wasserwirbellose gegeben	Fischotter gegeben
Beschreibung	Durchlass, Betonrohr, integriert in Natursteinbauwerk als Überfahrt, Otterpassage gegeben		
Mangel / Baulicher Zustand	funktionstüchtig, keine erkennbaren Mängel		
Maßnahmenvorschlag	Herstellung der ökologischen Durchgängigkeit für Fische hinsichtlich der Nutzungssituation zu prüfen. Genehmigungs- und Eigentumsverhältnisse prüfen, ggf. Rückbau Durchlass.
