### Blatt 3

<b>Bauwerksdokumentation</b> Gewässerbegehung	<b>Gewässer :</b> Zeckeriner Muehlgraben 538622	<b>Station</b> von 4100 m bis 4200 m	<b>Kartierer</b> A.Kaeser
	<b>Abschnittsnr.:</b> 2		
<b>Lfd. BW-Nummer</b> 5	<b>HW</b> 5731771,19 <b>RW</b> 3405410,49

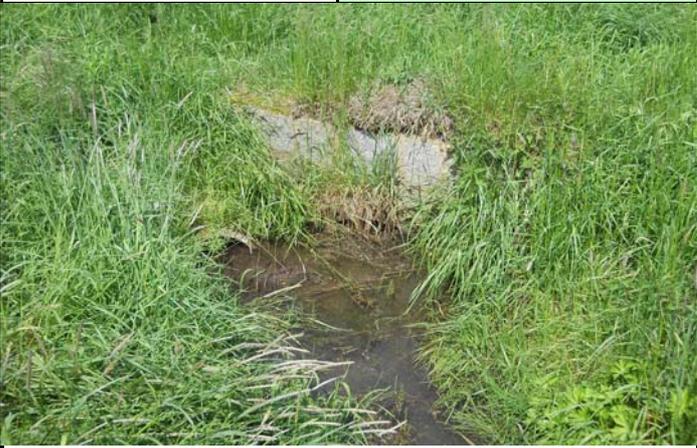
<b>Bauwerksart</b>	Durchlass		
<b>Material</b>	Beton		
<b>Breite [m]</b>	1		
<b>Länge [m]</b>	10		
<b>Durchmesser [mm]</b>	500		
<b>Überdeckung [cm]</b>	0		
<b>Stauhöhe [cm]</b>	0		
<b>Rückstau [ca. m]</b>	0		
<b>Ökologische Durchgängigkeit</b>	Fische nicht gegeben	Wasser-wirbellose gegeben	Fischotter gegeben
<b>Beschreibung</b>	Durchlass, Betonrohr, ohne Überschüttung als Überweg Wiese, Otterpassage gegeben		
<b>Mangel / Baulicher Zustand</b>	funktionstüchtig, keine erkennbaren Mängel		
<b>Maßnahmen-vorschlag</b>	Aufgrund der Lage des Durchlasses im Quellbereich des Grabens ist Notwendigkeit weiterer Maßnahmen zu prüfen.
