Blatt 3

Bauwerksdokumentation Gewässerbegehung	Gewässer : Neuer Lugkteichabfluss 538624	Station von 0 m bis 100 m	Kartierer D.Moeser
	Abschnittsnr.: 1		
Lfd. BW-Nummer 1	HW 5727036,63 RW 3402450,52

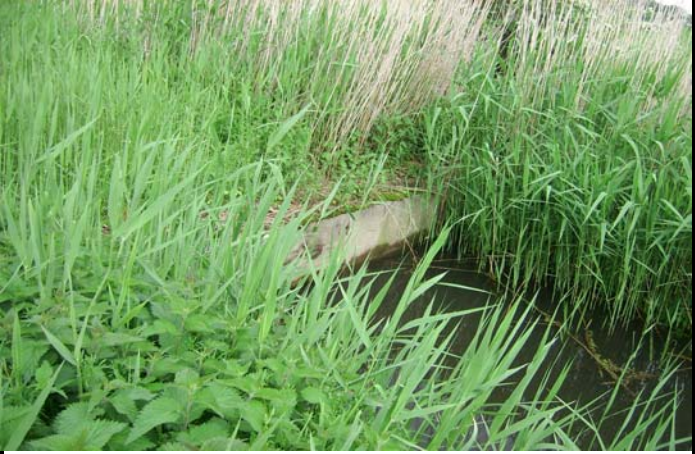
Bauwerksart	Durchlass		
Material	Beton		
Breite [m]	1		
Länge [m]	5		
Durchmesser [mm]	0		
Überdeckung [cm]	50		
Stauhöhe [cm]	150		
Rückstau [ca. m]	600		
Ökologische Durchgängigkeit	Fische nicht gegeben	Wasserwirbellose nicht gegeben	Fischotter gegeben
Beschreibung	Durchlass, Beton, Auslaufseite BW-Nr. 2, bewachsene Überschüttung als landwt. Überfahrt, Otterpassage gegeben		
Mangel / Baulicher Zustand	funktionstüchtig, keine erkennbaren Mängel		
Maßnahmenvorschlag	Herstellung der ökologischen Durchgängigkeit für Fische und Wasserwirbellose ist hinsichtlich der Nutzungssituation zu prüfen. Ggf. ist ein Umgehungsgerinne vorzusehen.
