Blatt 3

Bauwerksdokumentation Gewässerbegehung	Gewässer : Sonnewalder Landgraben 53862	Station von 3600 m bis 3700 m		Kartierer J.Forberig
	Abschnittsnr.: 1			
Lfd. BW-Nummer 7	HW 5727706,93 RW 3402751,48

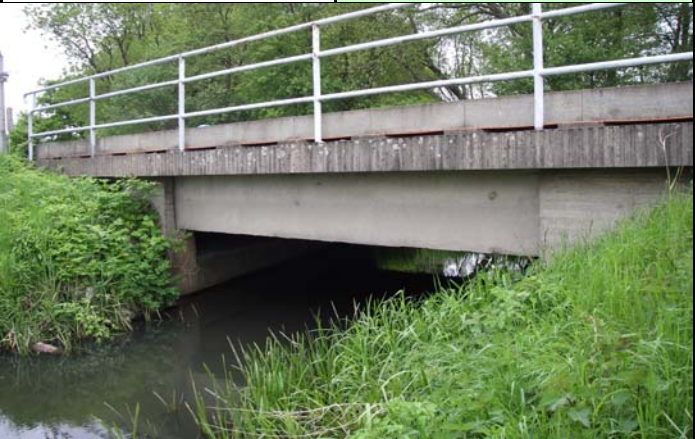
Bauwerksart	Eisenbahnbrücke			
Material	Beton, Stahl			
Breite [m]	10			
Länge [m]	10			
Durchmesser [mm]	5000			
Überdeckung [cm]	150			
Stauhöhe [cm]	100			
Rückstau [ca. m]	0			
Ökologische Durchgängigkeit	Fische gegeben	Wasserwirbellose gegeben	Fischotter nicht gegeben	
Beschreibung	Eisenbahnbrücke, Betonwiderlager, Platte als Betonelement, Stahlgeländer, Otterpassage nicht gegeben, Aue-ökologisch nicht vertretbar			
Mangel / Baulicher Zustand	funktionstüchtig, keine erkennbaren Mängel			
Maßnahmenvorschlag	Herstellung der ökologischen Durchgängigkeit für Fischotter ist hinsichtlich der Nutzungssituation zu prüfen. Ggf. ist z.B. ein Otterpass vorzusehen.
