Bauwerksdokumentation Gewässerbegehung	Gewässer : Sonnewalder Landgraben 53862	Station von 10900 m bis 11000 m	Kartierer J.Forberig
	Abschnittsnr.: 2		
Lfd. BW-Nummer 10	HW 5728919,59 RW 3409708,58

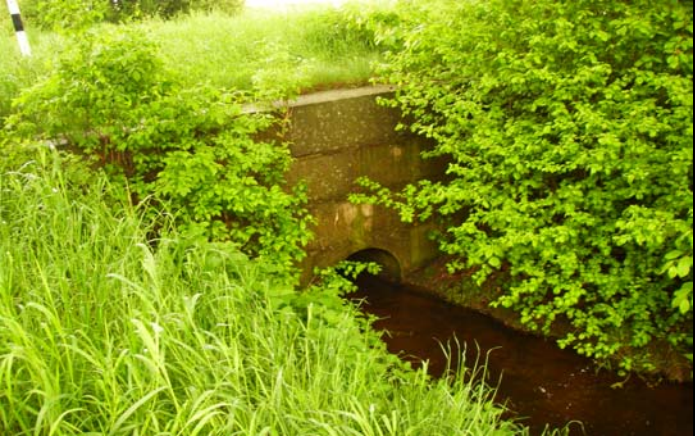
Bauwerksart	Durchlass		
Material	Beton		
Breite [m]	8		
Länge [m]	10		
Durchmesser [mm]	600		
Überdeckung [cm]	150		
Stauhöhe [cm]	60		
Rückstau [ca. m]	0		
Ökologische Durchgängigkeit	Fische nicht gegeben	Wasserwirbellose gegeben	Fischotter gegeben
Beschreibung	Durchlass, Betonrohr, bewachsene Überschüttung als Überfahrt, Otterpassage gegeben, Otterpassage gegeben		
Mangel / Baulicher Zustand	funktionstüchtig, keine erkennbaren Mängel		
Maßnahmenvorschlag	Herstellung der ökologischen Durchgängigkeit für Fische ist hinsichtlich der Nutzungssituation zu prüfen. Ggf. Rückbau vorzusehen.
