### Blatt 3

<b>Bauwerksdokumentation</b> Gewässerbegehung	<b>Gewässer :</b> Sonnewalder Landgraben 53862	<b>Station</b> von 9300 m bis 9400 m	<b>Kartierer</b> J.Forberig
	<b>Abschnittsnr.:</b> 2		
<b>Lfd. BW-Nummer</b> 5	<b>HW</b> 5729299,34 <b>RW</b> 3408085,82

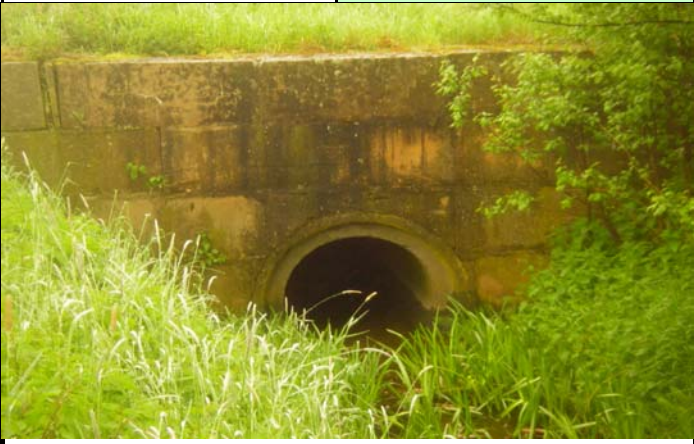
<b>Bauwerksart</b>	Durchlass		
<b>Material</b>	Beton		
<b>Breite [m]</b>	10		
<b>Länge [m]</b>	10		
<b>Durchmesser [mm]</b>	1000		
<b>Überdeckung [cm]</b>	150		
<b>Stauhöhe [cm]</b>	100		
<b>Rückstau [ca. m]</b>	0		
<b>Ökologische Durchgängigkeit</b>	Fische gegeben	Wasserwirbellose gegeben	Fischotter gegeben
<b>Beschreibung</b>	Durchlass, Betonrohr, Auslaufseite BW-Nr. 6, bewachsenen Überschüttung dient als Überfahrt, Otterpassage gegeben		
<b>Mangel / Baulicher Zustand</b>	funktionstüchtig, keine erkennbaren Mängel		
<b>Maßnahmenvorschlag</b>	Genehmigungs- und Eigentumsverhältnisse prüfen, ggf. Abbruch/Rückbau Durchlass
