### Blatt 3

<b>Bauwerksdokumentation</b> Gewässerbegehung	<b>Gewässer :</b> Sonnewalder Landgraben 53862	<b>Station</b> von 9600 m bis 9700 m		<b>Kartierer</b>  J.Forberig
	<b>Abschnittsnr.:</b> 2			
<b>Lfd. BW-Nummer</b> 7	<b>HW</b> 5729191,87 <b>RW</b> 3408430,79

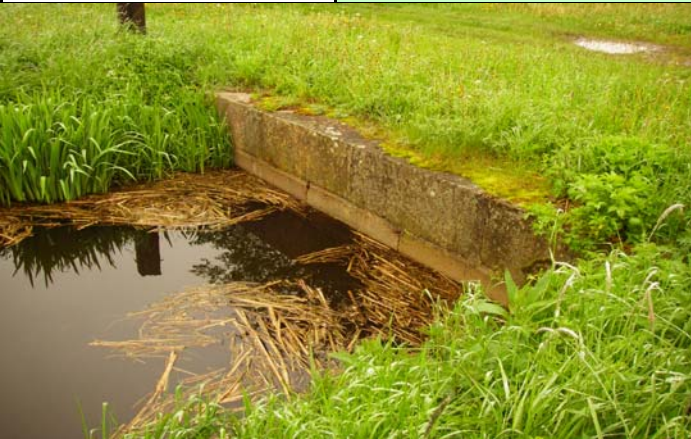
<b>Bauwerksart</b>	Durchlass			
<b>Material</b>	Beton			
<b>Breite [m]</b>	7			
<b>Länge [m]</b>	10			
<b>Durchmesser [mm]</b>	1000			
<b>Überdeckung [cm]</b>	60			
<b>Stauhöhe [cm]</b>	100			
<b>Rückstau [ca. m]</b>	0			
<b>Ökologische Durchgängigkeit</b>	Fische  gegeben	Wasserwirbellose  gegeben	Fischotter  gegeben	
	<b>Beschreibung</b>	Durchlass, Betonrohr, bewachsene Überschüttung als landwt. Überfahrt, Otterpassage gegeben		
	<b>Mangel / Baulicher Zustand</b>	funktionstüchtig, keine erkennbaren Mängel		
<b>Maßnahmenvorschlag</b>	entfällt
