Blatt 3

Bauwerksdokumentation Gewässerbegehung	Gewässer : Oberförster Wiesengraben 5386422	Station von 4700 m bis 4800 m		Kartierer A.Kaeser
	Abschnittsnr.: 1			
Lfd. BW-Nummer 15	HW 5731441,95 RW 3402350,97

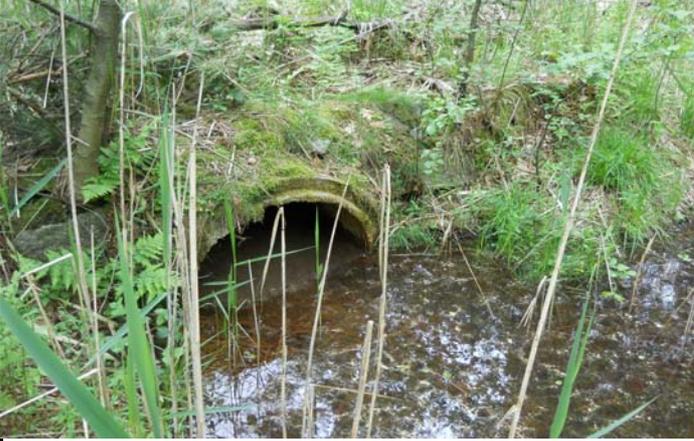
Bauwerksart	Durchlass			
Material	Beton			
Breite [m]	1			
Länge [m]	6			
Durchmesser [mm]	500			
Überdeckung [cm]	0			
Stauhöhe [cm]	0			
Rückstau [ca. m]	0			
Ökologische Durchgängigkeit	Fische nicht gegeben	Wasser- wirbellose gegeben	Fischotter gegeben	
Beschreibung	Durchlass, Betonrohr, Überschüttung als Überweg im Wald, Otterpassage gegeben			
Mangel / Baulicher Zustand	funktionstüchtig, keine erkennbaren Mängel			
Maßnahmen-vorschlag	Herstellung der ökologischen Durchgängigkeit für Fische ist hinsichtlich der Nutzungssituation zu prüfen. Ggf. ist ein Umgehungsgerinne vorzusehen oder Rückbau Durchlass.
