Bauwerksdokumentation Gewässerbegehung	Gewässer : Oberförster Wiesengraben 5386422	Station von 5100 m bis 5200 m	Kartierer A.Kaeser
	Abschnittsnr.: 1		
Lfd. BW-Nummer 16	HW 5731648,21 RW 3402120,74

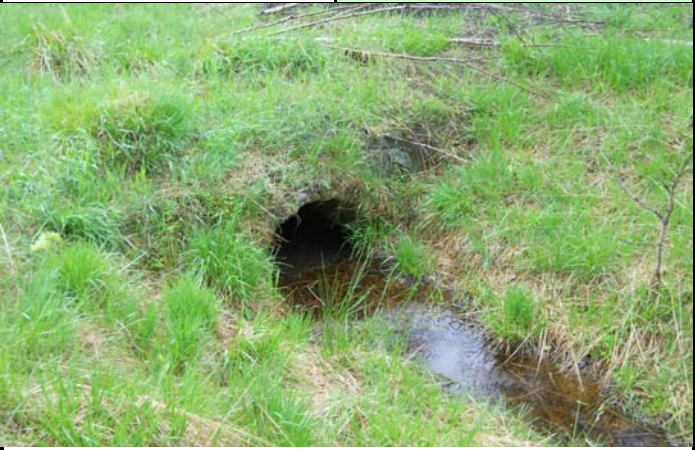
Blatt 3

Bauwerksart	Durchlass		
Material	Beton		
Breite [m]	0,5		
Länge [m]	6		
Durchmesser [mm]	500		
Überdeckung [cm]	0		
Stauhöhe [cm]	0		
Rückstau [ca. m]	0		
Ökologische Durchgängigkeit	Fische nicht gegeben	Wasserwirbellose gegeben	Fischotter gegeben
Beschreibung	Durchlass, Betonrohr, Überschüttung als Überweg, Otterpassage gegeben		
Mangel / Baulicher Zustand	funktionstüchtig, keine erkennbaren Mängel		
Maßnahmenvorschlag	Herstellung der ökologischen Durchgängigkeit für Fische ist hinsichtlich der Nutzungssituation zu prüfen. Ggf. ist ein Umgehungsgerinne vorzusehen oder Rückbau Durchlass.
