Blatt 3

Bauwerksdokumentation Gewässerbegehung	Gewässer : Oberförster Wiesengraben 5386422	Station von 800 m bis 900 m	Kartierer A.Kaeser
	Abschnittsnr.: 1		
Lfd. BW-Nummer 5	HW 5729310,39 RW 3399574,73

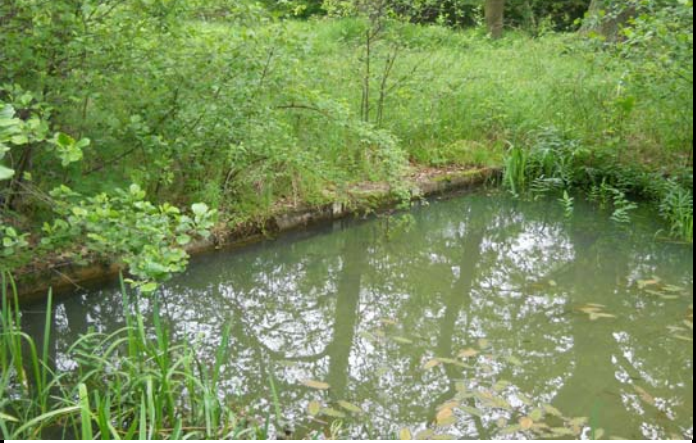
Bauwerksart	Durchlass		
Material	Beton		
Breite [m]	5		
Länge [m]	10		
Durchmesser [mm]	0		
Überdeckung [cm]	0		
Stauhöhe [cm]	0		
Rückstau [ca. m]	0		
Ökologische Durchgängigkeit	Fische gegeben	Wasser-wirbellose gegeben	Fischotter gegeben
Beschreibung	Durchlass, Durchmesser nicht messbar, Betonrohr integriert in Betonelement, Überschüttung als Überfahrt, Otterpassage gegeben		
Mangel / Baulicher Zustand	funktionstüchtig, sanierungsbedürftig		
Maßnahmen-vorschlag	Genehmigungs- und Eigentumsverhältnisse prüfen, ggf. Sanierung Beton
