Bauwerksdokumentation Gewässerbegehung	Gewässer : Oberförster Wiesengraben 5386422	Station von 1900 m bis 2000 m	Kartierer A.Kaeser
	Abschnittsnr.: 1		
Lfd. BW-Nummer 6	HW 5729872,8 RW 3400490,55

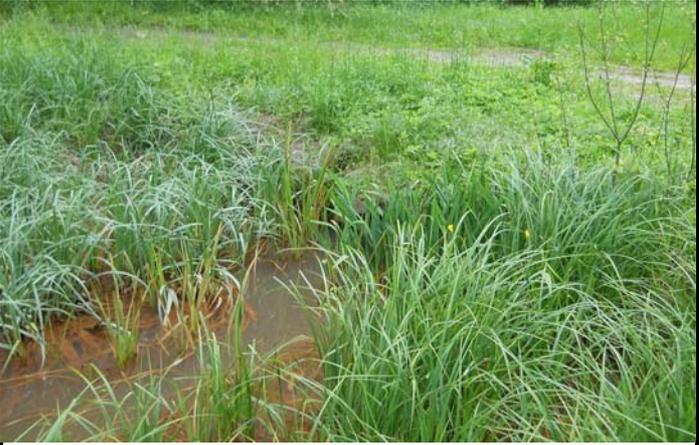
Bauwerksart	Durchlass		
Material	Beton		
Breite [m]	0,5		
Länge [m]	15		
Durchmesser [mm]	500		
Überdeckung [cm]	0		
Stauhöhe [cm]	0		
Rückstau [ca. m]	0		
Ökologische Durchgängigkeit	Fische nicht gegeben	Wasser-wirbellose gegeben	Fischotter gegeben
Beschreibung	Durchlass, Betonrohr, bewachsene Überschüttung als landwt. Überfahrt, Otterpassage gegeben, Wehr auslaufseitig offenbar bereits rückgebaut		
Mangel / Baulicher Zustand	funktionstüchtig, keine erkennbaren Mängel		
Maßnahmen-vorschlag	Herstellung der ökologischen Durchgängigkeit für Fische ist hinsichtlich der Nutzungssituation zu prüfen. Ggf. ist ein Umgehungsgerinne vorzusehen.
