Blatt 3

Bauwerksdokumentation Gewässerbegehung	Gewässer : Breiter Graben 538642	Station		Kartierer D.Moeser
	Abschnittsnr.: 1	von 900 m	bis 1000 m	
Lfd. BW-Nummer 2	HW 5723436,73 RW 3399717,14

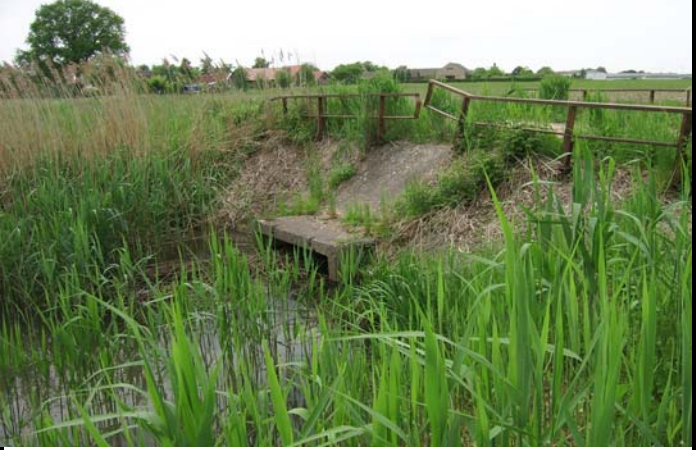
Bauwerksart	Durchlass			
Material	Beton, Stahl			
Breite [m]	8			
Länge [m]	5			
Durchmesser [mm]	1000			
Überdeckung [cm]	100			
Stauhöhe [cm]	200			
Rückstau [ca. m]	0			
Ökologische Durchgängigkeit	Fische nicht gegeben	Wasserwirbellose gegeben	Fischotter gegeben	
Beschreibung	Rechteckdurchlass, Beton, Absturzsicherung Stahlgeländer, Abschlagbauwerk aus Breitem Graben in Kleine Elster			
Mangel / Baulicher Zustand	funktionstüchtig, sanierungsbedürftig			
Maßnahmenvorschlag	Abbruch / Rückbau ist hinsichtlich der Nutzungssituation zu prüfen.
