Bauwerksdokumentation Gewässerbegehung	Gewässer : Breiter Graben 538642	Station von 5100 m bis 5200 m		Kartierer D.Moeser
	Abschnittsnr.: 2			
Lfd. BW-Nummer 4	HW 5727386,18 RW 3398465,98

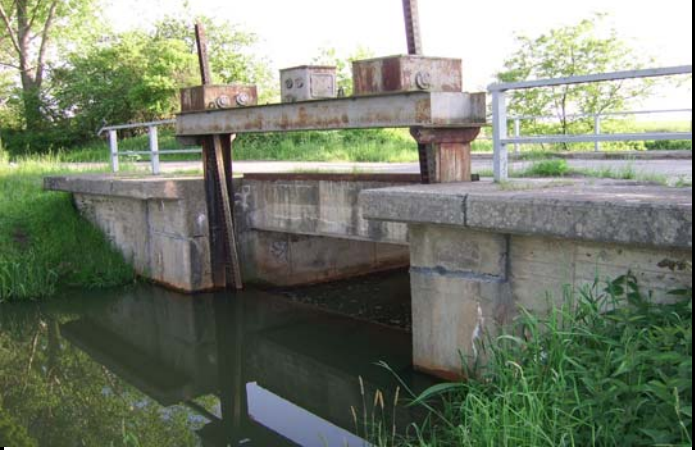
Blatt 3

Bauwerksart	Wehr, beweglich			
Material	Beton, Stahl			
Breite [m]	4			
Länge [m]	1			
Durchmesser [mm]	0			
Überdeckung [cm]	0			
Stauhöhe [cm]	150			
Rückstau [ca. m]	400			
Ökologische Durchgängigkeit	Fische nicht gegeben	Wasserwirbellose nicht gegeben	Fischotter gegeben	
	Beschreibung Schützenwehr, Stahl, integriert in Straßenbrücke BW-Nummer 3, Otterpassage gegeben			
Mangel / Baulicher Zustand	funktionstüchtig, sanierungsbedürftig			
Maßnahmenvorschlag	Rückbau bzw. Herstellung ökologische Durchgängigkeit für Fische und Wasserwirbellose im Rahmen des BOV Breiter Graben zu prüfen, ggf. Korrosionsschutz Stahl erneuern
