Bauwerks- dokumentation Gewässerbegehung	Gewässer : Breiter Graben 538642	Station von 7400 m bis 7500 m		Kartierer D.Moeser
	Abschnittsnr.: 4			
Lfd. BW-Nummer 1	HW 5728872,25 RW 3398965,16

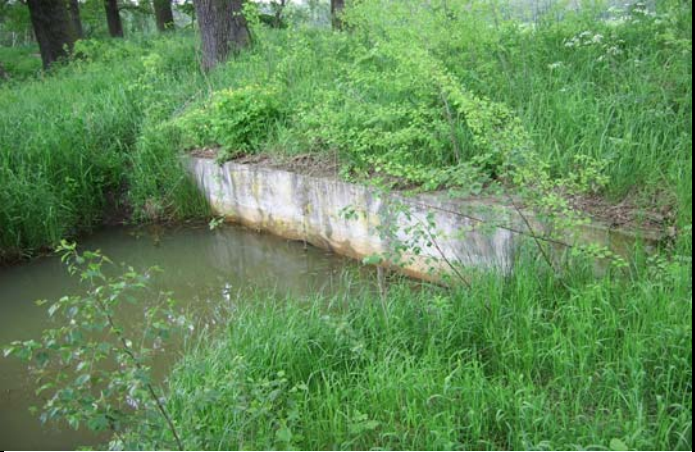
Bauwerksart	Durchlass			
Material	Beton			
Breite [m]	6			
Länge [m]	5			
Durchmesser [mm]	500			
Überdeckung [cm]	0			
Stauhöhe [cm]	150			
Rückstau [ca. m]	0			
Ökologische Durchgängigkeit	Fische gegeben	Wasser- wirbellose gegeben	Fischotter gegeben	
Beschreibung	Durchlass, Betonrohr eingebaut in Betonbalken, Oberfläche bewachsen, Otterpassage gegeben, Quellbereich Breiter Graben			
Mangel / Baulicher Zustand	funktionstüchtig, sanierungsbedürftig			
Maßnahmen-vorschlag	entfällt
