Bauwerksdokumentation Gewässerbegehung	Gewässer : Breiter Graben 538642	Station von 7400 m bis 7500 m		Kartierer D.Moeser
	Abschnittsnr.: 4			
Lfd. BW-Nummer 2	HW 5728884,79 RW 3398963,23

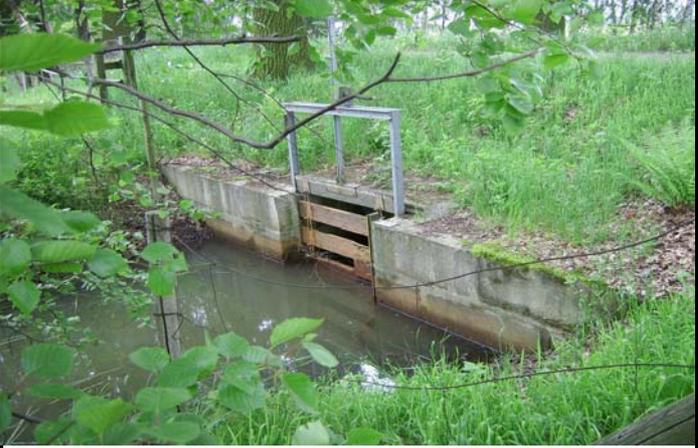
Bauwerksart	Jalousienwehr			
Material	Beton, Holz, Stahl			
Breite [m]	4			
Länge [m]	1			
Durchmesser [mm]	0			
Überdeckung [cm]	0			
Stauhöhe [cm]	150			
Rückstau [ca. m]	0			
Ökologische Durchgängigkeit	Fische nicht gegeben	Wasserwirbellose nicht gegeben	Fischotter gegeben	
	Beschreibung Jalousienwehr, Stahlrahmen, Hubeinrichtung Stahl, Verschlüsse Holz, Einfassung Beton, Oberfläche bewachsen, Otterpassage gegeben, Quellbereich Breiter Graben			
Mangel / Baulicher Zustand	funktionstüchtig, keine erkennbaren Mängel			
Maßnahmenvorschlag	Rückbau bzw. Herstellung der ökologischen Durchgängigkeit für Fische und Wasserwirbellose ist hinsichtlich der Nutzungssituation zu prüfen.
