Blatt 3

Bauwerksdokumentation Gewässerbegehung	Gewässer : Breiter Graben 538642	Station von 9800 m bis 9900 m		Kartierer D.Moeser
	Abschnittsnr.: 4			
Lfd. BW-Nummer 7	HW 5730430,76 RW 3399470,56

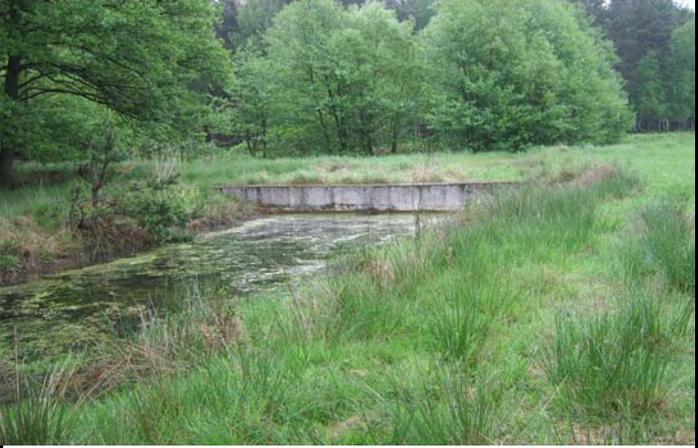
Bauwerksart	Durchlass			
Material	Beton			
Breite [m]	5			
Länge [m]	7			
Durchmesser [mm]	1000			
Überdeckung [cm]	0			
Stauhöhe [cm]	0			
Rückstau [ca. m]	0			
Ökologische Durchgängigkeit	Fische gegeben	Wasserwirbellose gegeben	Fischotter gegeben	
Beschreibung	Betondurchlass, eingefaßt in Betonelement, Oberfläche als begrünte Überfahrt, Otterpassage gegeben, Quellbereich Breiter Graben			
Mangel / Baulicher Zustand	funktionstüchtig, keine erkennbaren Mängel			
Maßnahmenvorschlag	entfällt
