<b>Bauwerksdokumentation</b> Gewässerbegehung	<b>Gewässer :</b> Umfluter Kleine Elster 53864	<b>Station</b> von 800 m bis 900 m		<b>Kartierer</b>  D.Moeser
	<b>Abschnittsnr.:</b> 1			
<b>Lfd. BW-Nummer</b> 5	<b>HW</b> 5721376,47 <b>RW</b> 3400101,94

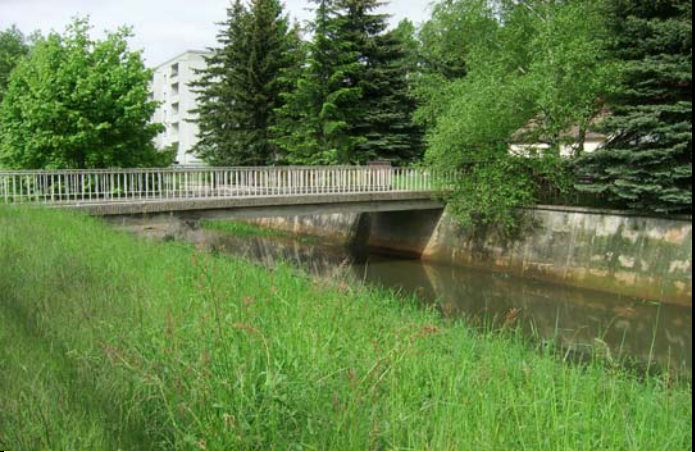
### Blatt 3

<b>Bauwerksart</b>	Straßenbrücke			
<b>Material</b>	Beton			
<b>Breite [m]</b>	9			
<b>Länge [m]</b>	5			
<b>Durchmesser [mm]</b>	0			
<b>Überdeckung [cm]</b>	0			
<b>Stauhöhe [cm]</b>	180			
<b>Rückstau [ca. m]</b>	0			
<b>Ökologische Durchgängigkeit</b>	Fische  gegeben	Wasser-wirbellose  gegeben	Fischotter  nicht gegeben	
<b>Beschreibung</b>	Brückenbauwerk, Brückenplatte und Widerlager aus Beton, Stahlstrebländer, keine untere Otterpassage, Gewässer kanalisiert - für Funktion Umflutkanal vertretbar			
<b>Mangel / Baulicher Zustand</b>	funktionstüchtig, sanierungsbedürftig, geringe Rissbildung			
<b>Maßnahmen-vorschlag</b>	ggw. keine erforderlich
