### Blatt 3

<b>Bauwerksdokumentation</b> Gewässerbegehung	<b>Gewässer :</b> Schiemenz-Muehlgraben 538664	<b>Station</b> von 200 m bis 300 m		<b>Kartierer</b> A.Kaeser
	<b>Abschnittsnr.:</b> 1			
<b>Lfd. BW-Nummer</b> 4	<b>HW</b> 5717163,16 <b>RW</b> 3406083,31

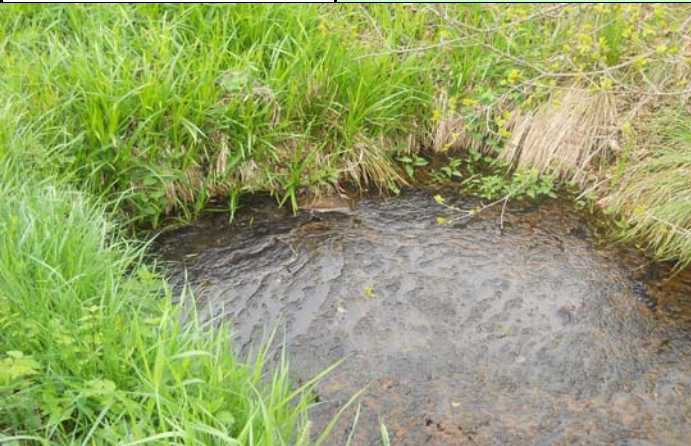
<b>Bauwerksart</b>	Durchlass			
<b>Material</b>	Beton			
<b>Breite [m]</b>	0,3			
<b>Länge [m]</b>	15			
<b>Durchmesser [mm]</b>	300			
<b>Überdeckung [cm]</b>	0			
<b>Stauhöhe [cm]</b>	0			
<b>Rückstau [ca. m]</b>	500			
<b>Ökologische Durchgängigkeit</b>	Fische nicht gegeben	Wasserwirbellose nicht gegeben	Fischotter gegeben	
<b>Beschreibung</b>	Rohrdurchlass, geböschte Überschüttung, querende breite Zufahrt - selten befahren			
<b>Mangel / Baulicher Zustand</b>	funktionstüchtig, sanierungsbedürftig			
<b>Maßnahmenvorschlag</b>	Beräumung Abschlussöffnungen von Bewuchs und Sediment. Prüfung erforderliche Breite bzw. Eigentumsverhältnisse und Nutzungsbedarf. Ggf. Möglichkeit zum Teilrückbau prüfen.
