**Blatt 3**

<b>Bauwerksdokumentation</b> Gewässerbegehung	<b>Gewässer :</b> Schiemenz-Muehlgraben 538664	<b>Station</b> von 600 m bis 700 m	<b>Kartierer</b> A.Kaeser
	<b>Abschnittsnr.:</b> 1		
<b>Lfd. BW-Nummer</b> 6	<b>HW</b> 5717064,19 <b>RW</b> 3406276,46

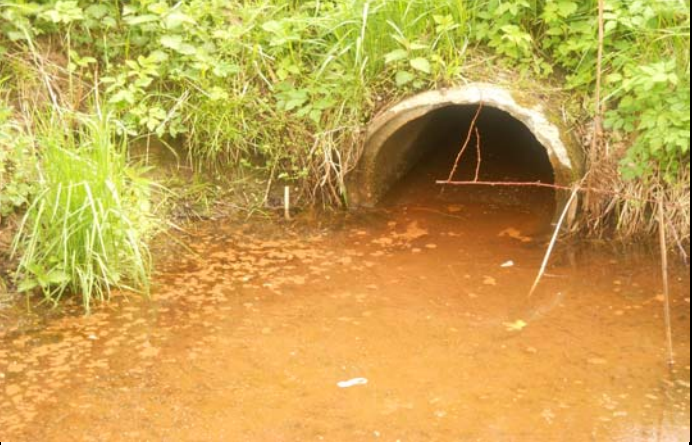
<b>Bauwerksart</b>	Durchlass		
<b>Material</b>	Beton		
<b>Breite [m]</b>	0,5		
<b>Länge [m]</b>	10		
<b>Durchmesser [mm]</b>	500		
<b>Überdeckung [cm]</b>	0		
<b>Stauhöhe [cm]</b>	0		
<b>Rückstau [ca. m]</b>	500		
<b>Ökologische Durchgängigkeit</b>	Fische nicht gegeben	Wasser-wirbellose gegeben	Fischotter gegeben
<b>Beschreibung</b>	Rohrdurchlass, geböschte Überschüttung, Querende Wiesenzufahrt, Sohlsediment vorhanden		
<b>Mangel / Baulicher Zustand</b>	funktionstüchtig, keine erkennbaren Mängel		
<b>Maßnahmen-vorschlag</b>	Prüfung Eigentumsverhältnisse und Nutzungsbedarf. Ggf. Rückbau bei ausreichender Anzahl von Durchlässen mit Überfahrt
