### Blatt 3

<b>Bauwerksdokumentation</b> Gewässerbegehung	<b>Gewässer :</b> Schiemenz-Muehlgraben 538664	<b>Station</b> von 5600 m bis 5700 m	<b>Kartierer</b> A.Kaeser
	<b>Abschnittsnr.:</b> 2		
<b>Lfd. BW-Nummer</b> 13	<b>HW</b> 5716823,89 <b>RW</b> 3410962,55

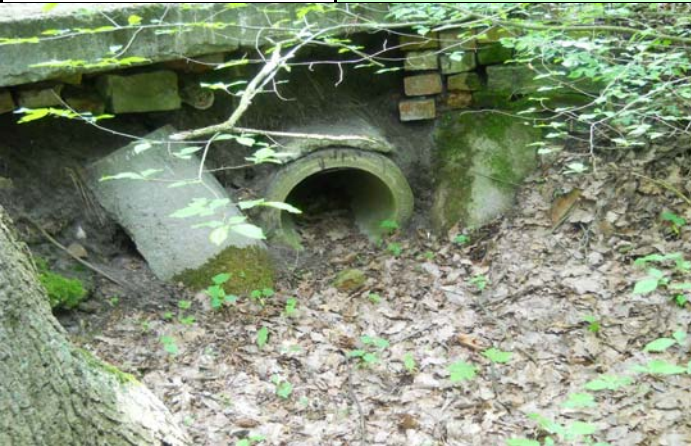
<b>Bauwerksart</b>	Durchlass		
<b>Material</b>	Beton		
<b>Breite [m]</b>	0,3		
<b>Länge [m]</b>	5		
<b>Durchmesser [mm]</b>	300		
<b>Überdeckung [cm]</b>	0		
<b>Stauhöhe [cm]</b>	0		
<b>Rückstau [ca. m]</b>	0		
<b>Ökologische Durchgängigkeit</b>	Fische nicht gegeben	Wasserwirbellose gegeben	Fischotter nicht gegeben
<b>Beschreibung</b>	Rohrdurchlass, Überdeckung mit Betonplatte, querender Privatweg, Abschlussbauwerke gemauert		
<b>Mangel / Baulicher Zustand</b>	Funktion beeinträchtigt, sanierungsbedürftig, Abschlussbauwerke zerstört		
<b>Maßnahmenvorschlag</b>	Prüfung Eigentumsverhältnisse. Neubefestigung Rohrabschlüsse. Grabenprofilierung bei Nutzungsbedarf.
