Blatt 3

Bauwerksdokumentation Gewässerbegehung	Gewässer : Schiemenz-Muehlgraben 538664	Station von 2400 m bis 2500 m		Kartierer A.Kaeser
	Abschnittsnr.: 2			
Lfd. BW-Nummer 1	HW 5716676,4 RW 3408000,25

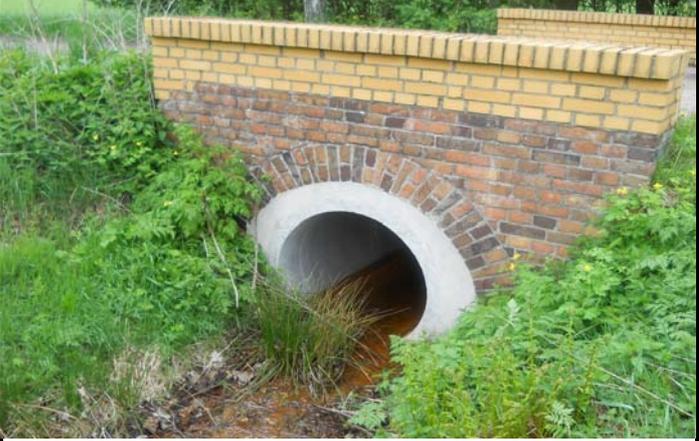
Bauwerksart	Durchlass			
Material	Beton			
Breite [m]	1			
Länge [m]	7			
Durchmesser [mm]	1000			
Überdeckung [cm]	0			
Stauhöhe [cm]	0			
Rückstau [ca. m]	0			
Ökologische Durchgängigkeit	Fische gegeben	Wasser-wirbellose gegeben	Fischotter nicht gegeben	
	Beschreibung Rohrdurchlass, eingezogenes Betonrohr, statisch saniert, Abschlussbauwerke Ziegelmauerwerk, querender Feldweg geschottert			
	Mangel / Baulicher Zustand funktionstüchtig, keine erkennbaren Mängel			
Maßnahmen-vorschlag Herstellung der ökologischen Durchgängigkeit für Fischotter ist hinsichtlich der Nutzungssituation zu prüfen.
