**Blatt 3**

<b>Bauwerksdokumentation</b> Gewässerbegehung	<b>Gewässer :</b> Schiemenz-Muehlgraben 538664	<b>Station</b> von 3500 m bis 3600 m		<b>Kartierer</b> A.Kaeser
	<b>Abschnittsnr.:</b> 2			
<b>Lfd. BW-Nummer</b> 4	<b>HW</b> 5716537,82 <b>RW</b> 3408938,55

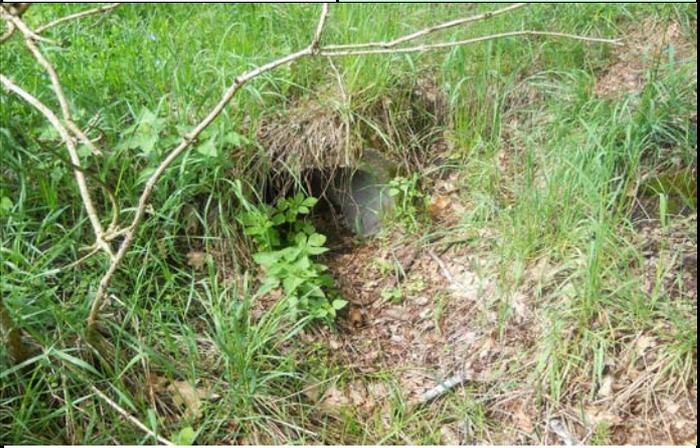
<b>Bauwerksart</b>	Durchlass			
<b>Material</b>	Beton			
<b>Breite [m]</b>	0,5			
<b>Länge [m]</b>	4			
<b>Durchmesser [mm]</b>	500			
<b>Überdeckung [cm]</b>	0			
<b>Stauhöhe [cm]</b>	0			
<b>Rückstau [ca. m]</b>	0			
<b>Ökologische Durchgängigkeit</b>	Fische gegeben	Wasserwirbellose gegeben	Fischotter gegeben	
	<b>Beschreibung</b> Rohrdurchlass, geböschte Überschüttung, querender Überweg geschottert			
<b>Mangel / Baulicher Zustand</b>	funktionstüchtig, keine erkennbaren Mängel			
<b>Maßnahmenvorschlag</b>	Freilegung Rohrabschlüsse, Grabenprofilierung bei Nutzungsbedarf.
