Bauwerks- dokumentation Gewässerbegehung	Gewässer : Schiemenz-Muehlgraben 538664	Station von 4100 m bis 4200 m		Kartierer A.Kaeser
	Abschnittsnr.: 2			
Lfd. BW-Nummer 6	HW 5716713,88 RW 3409525,43

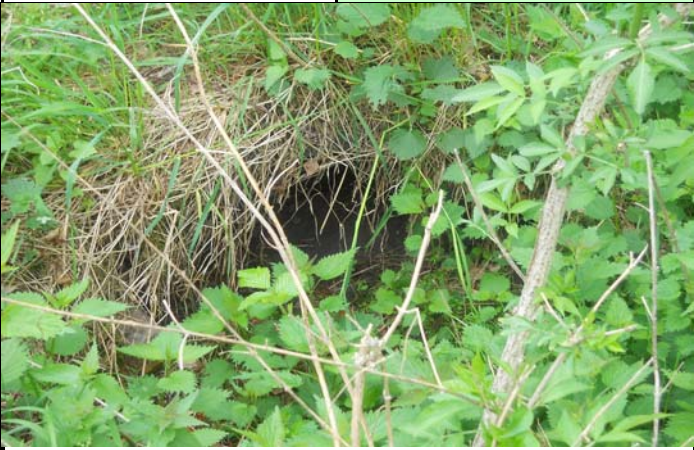
Blatt 3

Bauwerksart	Durchlass			
Material	Beton			
Breite [m]	0,5			
Länge [m]	2			
Durchmesser [mm]	500			
Überdeckung [cm]	0			
Stauhöhe [cm]	0			
Rückstau [ca. m]	0			
Ökologische Durchgängigkeit	Fische gegeben	Wasser- wirbellose gegeben	Fischotter gegeben	
Beschreibung	Rohrdurchlass, geböschte Überschüttung, querender Überweg begrünt			
Mangel / Baulicher Zustand	funktionstüchtig, sanierungsbedürftig, vermehrte Ablagerungen			
Maßnahmen-vorschlag	Prüfung Eigentumsverhältnisse und Nutzungsbedarf. Ggf. Rückbau oder Freilegung Rohrabschlüsse. Grabenprofilierung bei Nutzungsbedarf.
