<b>Bauwerksdokumentation</b> Gewässerbegehung	<b>Gewässer :</b>  Schacke 53866	<b>Station</b>  von 13900 m bis 14000 m		<b>Kartierer</b>  D.Moeser
	<b>Abschnittsnr.:</b>  2			
<b>Lfd. BW-Nummer</b> 29	<b>HW</b> 5719954,19 <b>RW</b> 3410401,01

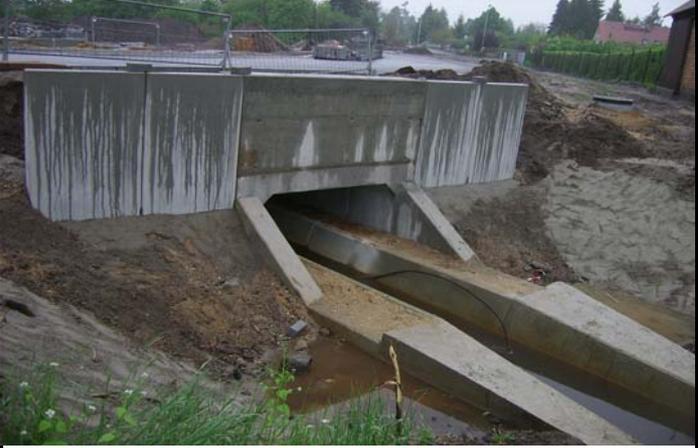
<b>Bauwerksart</b>	Durchlass			
<b>Material</b>	Beton			
<b>Breite [m]</b>	2			
<b>Länge [m]</b>	15			
<b>Durchmesser [mm]</b>	0			
<b>Überdeckung [cm]</b>	150			
<b>Stauhöhe [cm]</b>	100			
<b>Rückstau [ca. m]</b>	0			
<b>Ökologische Durchgängigkeit</b>	Fische  gegeben	Wasserwirbellose  gegeben	Fischotter  gegeben	
<b>Beschreibung</b>	Brückenbauwerk, Rechteckdurchlass, Durchlasswandung / Anschüttungs-begrenzung / Sohlgerinne aus Beton, Stahlgeländer, querende Ortsstraße, Aue-ökologisch nicht vertretbar, Gerinne mit gesandeten Bermen als Otterpassage			
<b>Mangel / Baulicher Zustand</b>	funktionstüchtig, keine erkennbaren Mängel, Neubau			
<b>Maßnahmenvorschlag</b>	entfällt
