Bauwerksdokumentation Gewässerbegehung	Gewässer : Rückersdorfer Neugraben 538672	Station von 100 m bis 200 m	Kartierer A.Kaeser
	Abschnittsnr.: 1		
Lfd. BW-Nummer 1	HW 5715969,7 RW 3398139,57

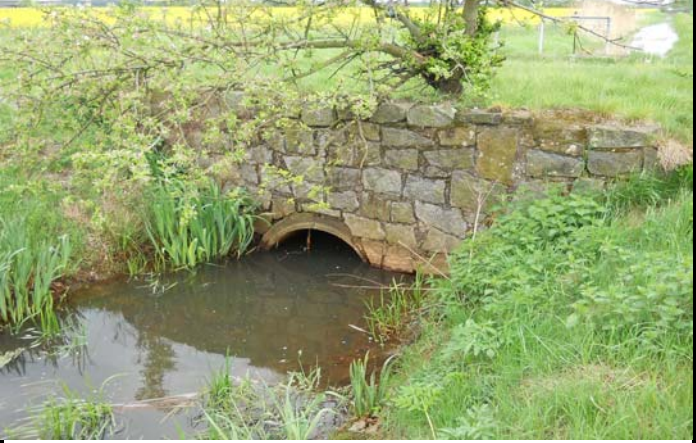
Bauwerksart	Durchlass		
Material	Beton mit Stein		
Breite [m]	4		
Länge [m]	8		
Durchmesser [mm]	1000		
Überdeckung [cm]	0		
Stauhöhe [cm]	200		
Rückstau [ca. m]	400		
Ökologische Durchgängigkeit	Fische gegeben	Wasserwirbellose gegeben	Fischotter gegeben
Beschreibung	Rohrdurchlass, Abschlussbauwerk Bruchsteinmauerwerk, Querender Feldweg begrünt		
Mangel / Baulicher Zustand	funktionstüchtig, keine erkennbaren Mängel		
Maßnahmenvorschlag	entfällt
